新日本製鐵(株) 君津製鐵所 平田早苗 柳沢 健
 ○山田 衛 神田克典

1. 緒言

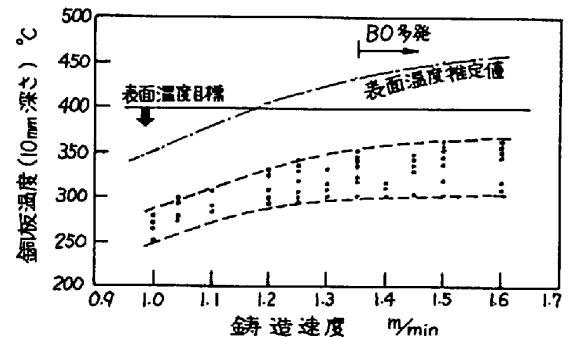
図1に示すように鋳造速度の増加に伴い、メニスカス部の銅板表面温度は上昇し、1.5(%_{min})において450℃に達しており、焼付きの危険性が高い。図2に示すようにFEM計算値もボルト対面で456℃、ボルトピッチ中央で438℃と実測値とよく一致している。そこでモールド表面温度目標を400℃以下とし、これを達成する銅板厚みおよび幅方向温度を均一化するスリット本数の検討を行なった(表1参照)。

図1. メニスカス部銅板温度計測値(70mm厚)

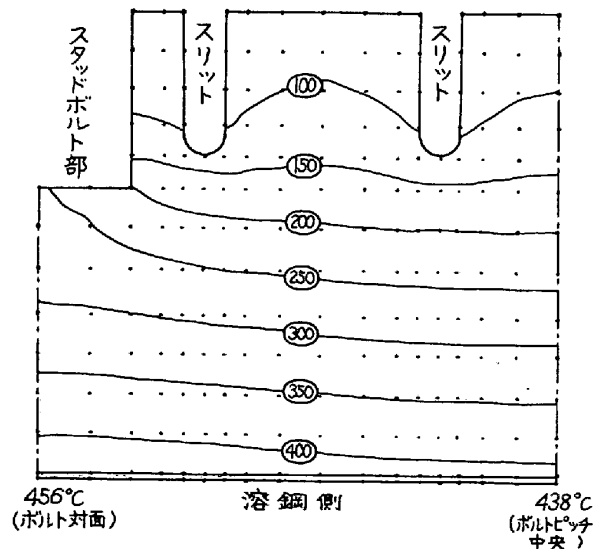
図2. メニスカス部銅板内等温線図(FEM) 銅板厚70mm, メッキ厚1mm

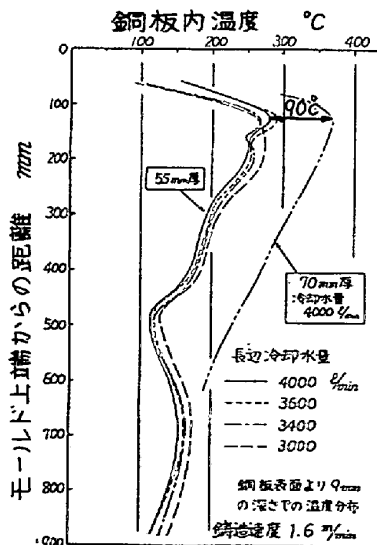
実測の結果、図3に示すように銅板温度は約90℃低下し、1.6(%_{min})にて表面で350℃となった。また、冷却水量の影響は4000→3000(%_{min})にて20℃程度で、大きくはない。

図3. 鋳造方向温度分布 (銅板温度低下の効果)
