(7) ドライ吹卸しされた高炉炉底部損傷状況

(千葉NO3高炉解体調査その1)

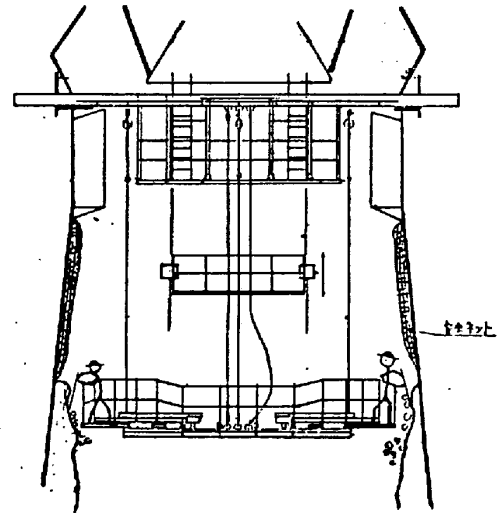
図-1 シャフト上部解体状況

シャフト上部から羽口天端迄の解体除去作業には, 図-1に示すごとく, 折りたたみ式の炉内吊りデッキを使用し手工具により解体した。炉底凝固物は発破を使わずに“膨脹性破砕材”を使用し, 炉底レンガを完全に保護した。又ドライ吹卸しによる炉内粉塵対策として, 羽口から炉内の集塵を実施した。

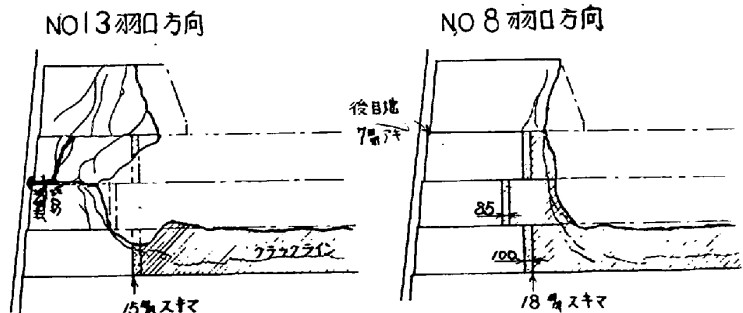
図-2 炉底レンガ断面浸食状況

しているのが判った。次に炉内堆積物を除去した後の湯溜, 炉体カーボンレンガの表面は, アルカリの潮解現象があり, 注水冷却による解体結果とは異なっている。図-2に炉底浸食状況を示すが, 炉13羽口方向のみが特異な損耗を示し他は炉8羽口方向同様ほぼ健全な状態でいわゆる“ノラクロ”現象は無かった。炉13羽口方向の損耗については現在調査中である。
