(10) 高炉炉底カーボンブロックの解体調査結果 - I (名古屋才1高炉2次)

新日本製鐵株式会社 設備技術本部 ○池田順一 藤原 茂

本報は、名古屋才1高炉(2次)に使用した米国製小形カーボンブロックに発生した脆化層の概要について報告する。

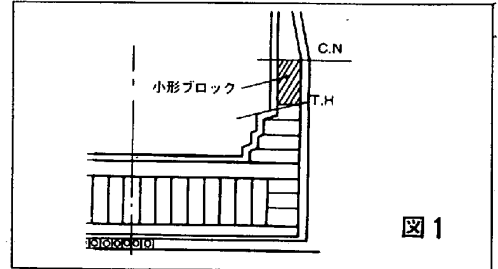
図1

米国製小形カーボンブロックは、出鉄口レベルから上の湯溜壁に使用した(図1)。脆化層は、出鉄口・出滓口近傍ではブロック内に発生しており、他部位ではブロックの前面の付着物に100mm巾程度でカーボン粉と黄色の酸化亜鉛の層状析出物の混合層が認められる(図2)。

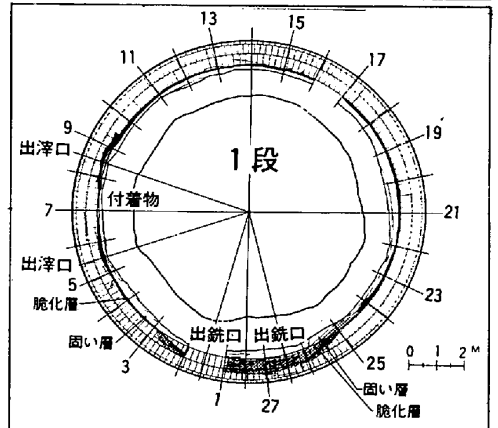
図2 小形ブロック1段目損傷状況スケッチ

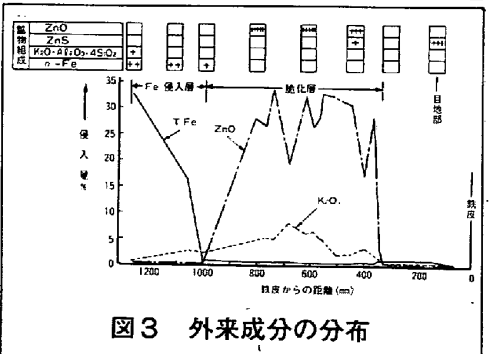
図3に出鉄口間1段サンプルの外来成分の分布を示す。鉄皮側約300mmは健全部で外来成分はほとんどなく、目地部に若干亜鉛が見られる。脆化層部は約650mmあり、ZnOが約30%、K<sub>2</sub>Oが2~8% (非晶質) 認められる。鉄侵入部は、T, Feが17~32%、K<sub>2</sub>Oが1~3%認められる。又、鉄は従来と同じように約1μの気孔まで侵入している。

図3 外来成分の分布
