(11) 高炉炉底カーボンブロックの解体調査結果-II (室蘭オ3高炉6次)

新日本製鐵株式会社 設備技術本部 ○池田順一 藤原 茂
大川 清 仲井正人
室蘭製鐵所 斎藤正夫 荒生勇司

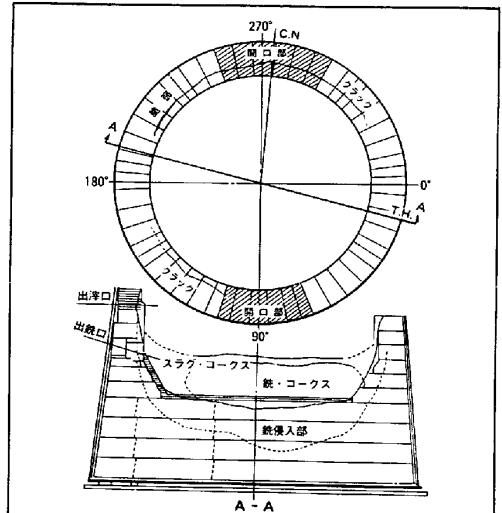
図1 侵食プロフィール

図1に示すように、H3段の中間部(出銑口レベルから約250mm下)から上は、ほぼ全周の保護シャモットレンガが残っている。

湯溜壁ブロックは反出銑口側(215°方向)のH1~H3段が若干損耗している他はほぼ原寸で残っている。クラックは、135°方向のH1・H2段、および、270°方向のH1~H3段に発生している。215°方向には写真1のような脆化層が発生しているが、全体としては損耗初期の状態を呈している。

敷部ブロックは最大約500mm損耗しているが、クラック、脆化層はみられなかった。

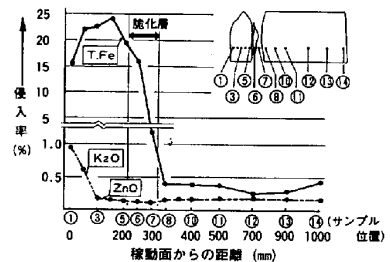
図2 外來成分の分布

図2に215°方向のH3段サンプルの外來成分の変化を示す。鉄皮側約700mmが健全層で、次いで約100mmの脆化層、そして稼働面側約200mmがFe侵入層である。

- (1) 亜鉛は各層ともほとんど侵入していない。
- (2) アルカリは稼働面から約100mmの範囲に約1%前後侵入しているのみで、それから背面は原ブロックと同じである。
- (3) 鉄は脆化層の前面まで侵入している。又、脆化層の一部にも鉄侵入が認められる。脆化層前面の侵入鉄は、マクロ的に観察すると稼働面に平行に層状をなしているが、ミクロ観察ではマトリックス部の気孔部にもみられ鎖状をなしている。

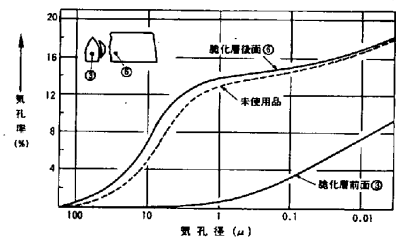
図3 気孔径分布

アルカリ・亜鉛の侵入がなく、鉄のみ侵入している条件で稼働1.5年ですでに脆化層が発生しており、鈴木らの報告にあるように鉄侵入部と未侵入部の物性差に温度変動が加わることに注目する必要がある。鉄は従来と同じように、約1μの気孔まで侵入しており(図3)、カーボンブロックの気孔の細孔径化が望まれる。
