(339) ジルコン質取鍋敷れんがの容積安定性の向上

川崎製鉄 千葉製鉄所 森本忠志 針田 彬

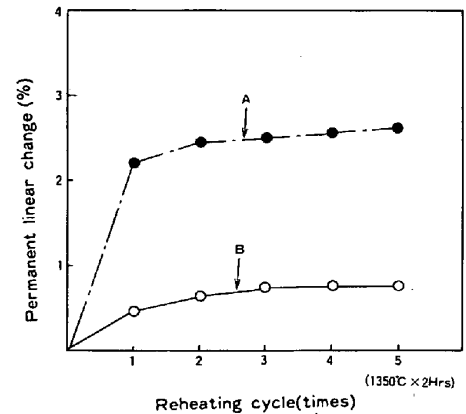
Fig. 3 Typical sight of bottom brick after 15 heats (Large brick)

、ステンレス鋼を主体として生産 A: Unburnt Semi-Zircon Brick  
 しているため、側壁・敷ともにジルコン質れんがでライニングしているため、側壁・敷ともにジルコン質れんがでライニングしている。工程品敷れんがAの特性をTable.1及びFig.1に示す。Aれんがの場合、敷寿命はFig.2に示すごとくステンレス鋼比率と強い相関関係が得られた。また、Aれんがを使用し、敷修理となった鍋の代表的なスケッチをFig.3に示す。

3. 敷れんがの損耗機構 工程品れんがAの損耗機構は次のように考えられる。まず、ステンレス鋼などの高温溶鋼が長時間滞留することで、普通鋼受鋼時よりも深い位置まで石英→クリストパライトの転移が起り、その高膨脹によって稼動面に平行なクラックが発生する。受鋼数が増加するとともにクラックは成長を続け、出鋼流の直撃を受けた湯当り部の一部から剥離浮上する。湯当り部以外でもクラックそのものは潜在化しているため、順次伝播するように剥離現象が拡大していく。
