(602) 締結部におけるレールあご下き裂の発生原因

(レール締結部の耐損傷性向上に関する研究 第1報)

新日鐵八幡 技術研究室 ○岡崎睦, 浦島親行, 杉野和男
榑本弘毅, 服部正善

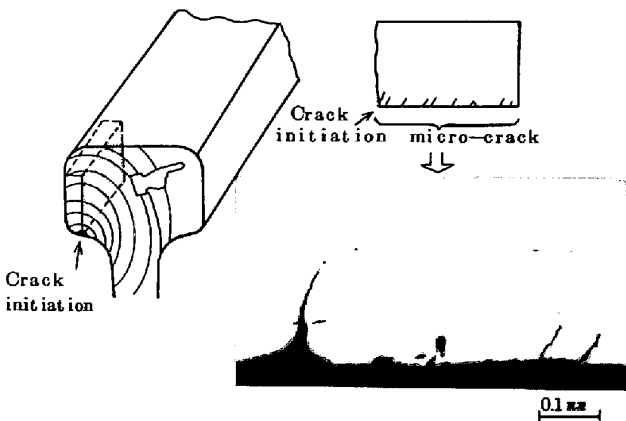
3. あご下き裂発生原因調査結果および考察 損傷レールについて諸調査, 検討を行った結果, つぎのことを明らかにすることができた。(1). レールの材質には全く異状は認められない。(2). き裂発生起点には茶褐色の酸化鉄粉が付着している。(3). き裂は1個のみでなく, 微小停留き裂が多数認められる(Photo. 2) (4). 熱処理レールにはき裂発生位置に引張残留応力が存在する(Fig. 1) (5). 車輪通過を想定した負荷試験の結果, あご下にはレール長手方向に引張応力が繰返し作用する⁽³⁾。以上の結果を総合することにより, レールあご下き裂の発生およびその伝ばは, 車輪通過の際のレールあご下と継目板との微小な繰返し接触によるいわゆるフレッチング疲労によるものと結論される。従つて, 熱処理(焼入れ・焼もどし)レールにその傾向が強いのはレールあご下部に引張残留応力が存在したためと考えられる。

Photo 2. Optical micrograph of longitudinal section at near fracture surface

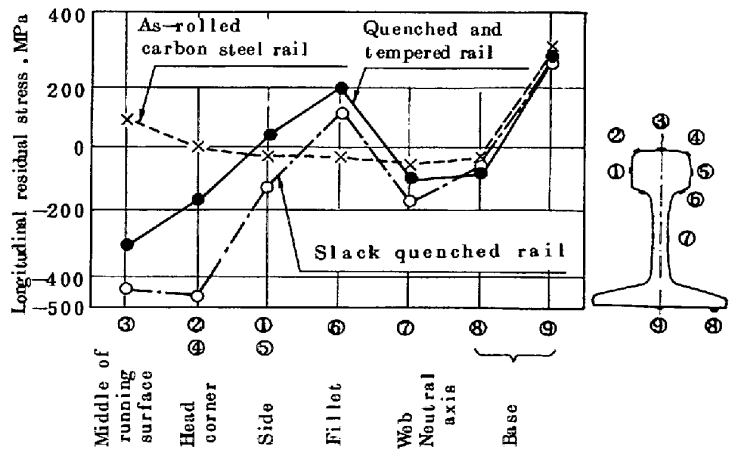
Fig. 1. Longitudinal residual stress on rail surface
