神戸製鋼所 構造研究所 ○広中邦汎 藤原昭文 (工博)藤野真之
加古川製鉄所 太田芳男 下村興治

1. 緒言 高炉耐火物の損傷原因の一つと考えられている熱応力について、その発生メカニズムを明らかにすることを目的として高炉炉底部を模したモデル炉の昇温実験を行った。

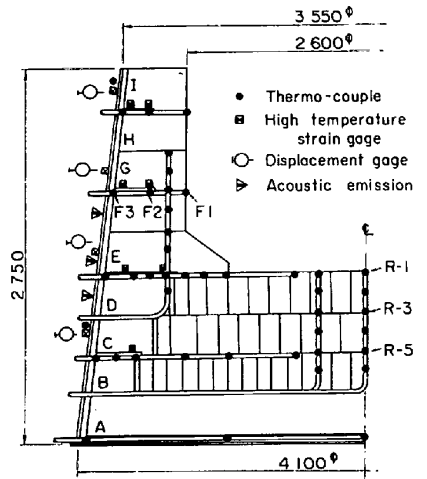
Fig. 1 Measurement of model furnace

Fig. 1 にモデル炉に設置した各種計測センサを示す。

- (1) 温度：炉内面，耐火物内部および鉄皮の温度を計測するために、約 100 対の熱電対を炉体に設置した。
- (2) 応力：カーボンブロックの熱応力を測定するために高温歪ゲージをセラミック溶射法により貼り付けた。また鉄皮の応力測定のために箔型高温歪ゲージを取付けた。
- (3) 変形：カーボンブロックおよび鉄皮の半径方向の変形量を測りまたスタンプの収縮量を求めるために、各点同レベルで 2 本の変位計を鉄皮外周部に設置した。

(4) A E：耐火物の亀裂の発生時期を検知するために、D～F 段のカーボンブロックに AE センサを取付けた。

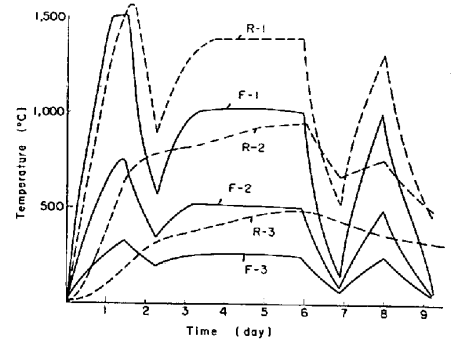
Fig. 2 Variations of temperature in refractories

Fig. 2 は Step. 1 実験において、側壁部 (カーボン) の F 段各点 (F-1, -2, -3) と炉底 (シャモット) 中心部各点 (R-1, -2, -3) のそれぞれの温度の変化を示したものである。側壁部各点の温度は炉内温度とほぼ相似形に変化し、半径方向にはほぼ直線状の分布を示した。

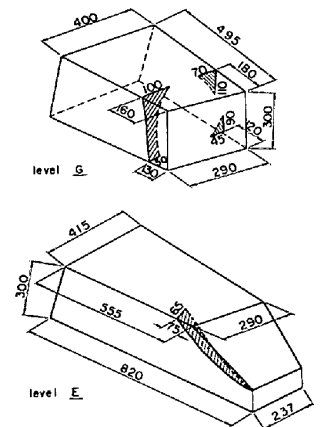
Fig. 3 Crack in carbon blocks

Step. 2 実験終了後、耐火物の解体調査を行ったがその結果、側壁カーボンブロック (各段 28 体) のうち、E 段 4 体、F 段 16 体、G 段 15 体、H 段 3 体のブロックに亀裂が生じているのが観察された。Fig. 3 に典型的な亀裂の発生状況を示す。亀裂はいずれもブロックの側面で発生し、稼働面とほぼ平行に進行していた。亀裂の発生時期は AE 測定結果から判断して、Step. 1 実験の昇温開始後 20～28 時間、すなわち炉内温度ピーク時に発生した可能性が大きい。亀裂の発生原因は、有限要素法による解析結果¹⁾ などから推定して、昇温時に隣接ブロックと炉内側のみで部分的に接触することによって生ずる引張応力の作用によるものと思われる。
