1. 緒言

製鉄業の各部門における材料を非破壊, 非接触による三次元的な解析方法の確立が必要とされている。現在, 非破壊検査等でX線, 超音波などの手法が適用されているが, これらの方法は単に透過あるいは反射してきた信号だけで, 物質細部の構造および三次元的な情報を得ることができなかつた。そこで, 最近, 人体断層撮影に広く用いられるようになったX線コンピューター断層撮影法(CT法)を用いて, まず, 高炉炉底炭素レンガ脆化メカニズムの研究の解析手法に適用した。

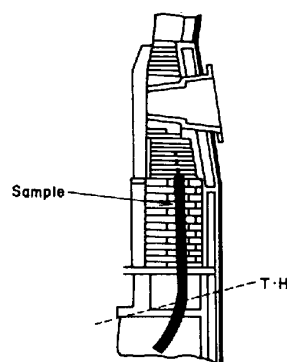
試料は5年間稼動し, 窒素ガス冷却によって吹止めした高炉炉底炭素レンガで, 出銑口上部の鉄皮側と稼動側とのほぼ中間位置のもっとも脆化が進行している部分から採取したものをを用いた。(Fig. 1)

Fig.1 Sampling place of deteriorated layer
