(株)香嬌製鋼所 技術研究所 角南英八郎・寒河江裕

圧延で製造された線材の大半は, 伸線, 圧造, 転造等の二次加工を受けるが, 線材表面疵の存在は二次工程での, 断線, 割れ等の発生原因となる。ここでは, この表面疵防止を目的として, 当社の製造工程における圧延ライン(BL→BT→線材)にて, 表面疵がどのような変形過程をとるかを, 人工疵BLを用い, 実際圧延での表面疵追跡実験によって調べた。

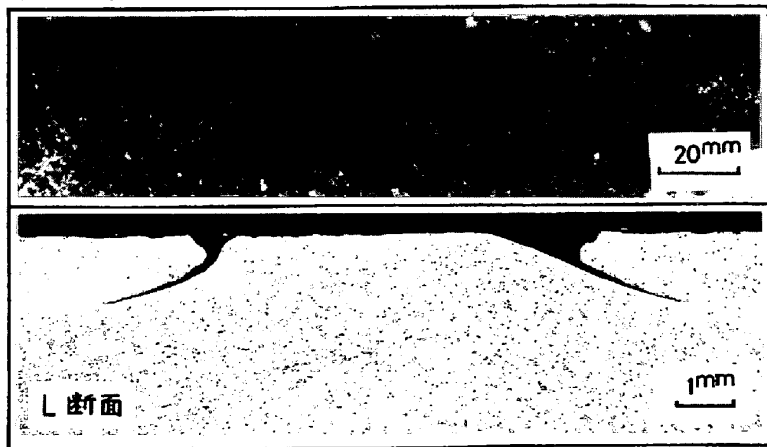
2) C方向割れ疵は, 分塊圧延にて対になったシェブロン状の疵に変化する。C方向割れ疵は, 圧延中に下方メタルの充てんにより, 疵底部のメタルがBT表面に現われる変形挙動をとる。この結果, BTにおける疵個数は, BLにおけるその倍の数になる。(写真-1) BTシェブロン状疵は, 線材圧延により, 線状疵, ハゲ疵, 折込疵に変化する。C方向割れ疵の, 圧延過程における疵深さ減少率は, 疵位置により異なり, その値は, L方向割れ疵に比較し高い。

写真-1 C方向割れ疵のBTにおける形態

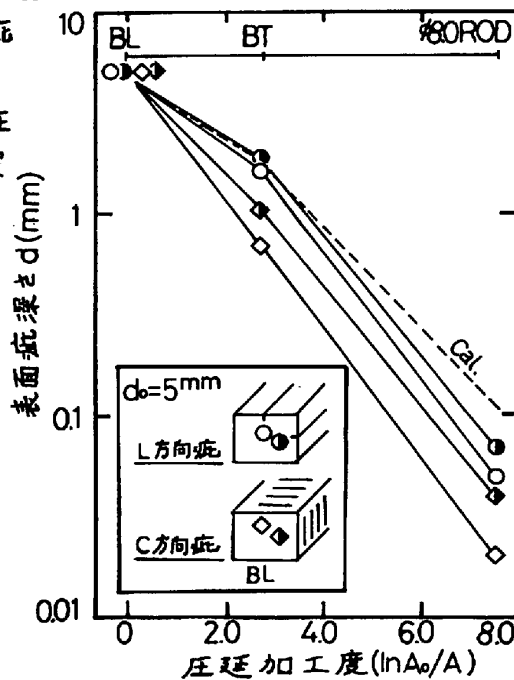
1) L方向割れ疵は, 分塊圧延にて線状疵に変化し, さらに, 線材圧延にて, 疵深さの浅いものは線状疵, 深いものは折込状ハゲ疵に変化する。L方向割れ疵の, 圧延過程における疵深さ減少率は, 疵位置により異なる。

4) 線材圧延における, 疵深さ減少傾向は, 粗ミル上流の圧延にて決定され, 投影接触面積が凸状となるスタンドは, 疵深さ減少に有効である。

図-1 圧延過程における疵深さ変化
