(403) 熱間圧延機ハウジングのスクリーナット格納部強度

新日本製鐵(株) 名古屋製鐵所 ○岩田継雄, 芝田寿一

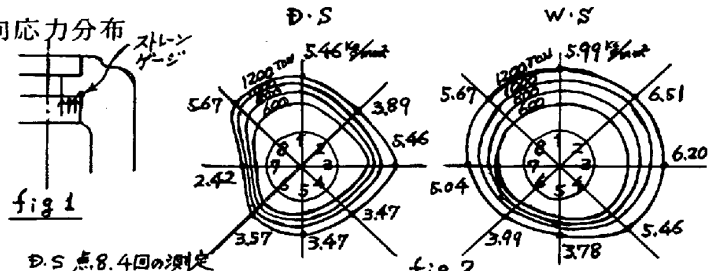
fig2: キスロール, ロール停止状態の周方向応力分布

- (1) D・Sに大きなゆがみがある。
ナットとハウジング座面の当りが不均一によるものと判断される。

- (2) D・S, W・Sとも入側の応力が高い。
ロールオフセットの影響と判断される。

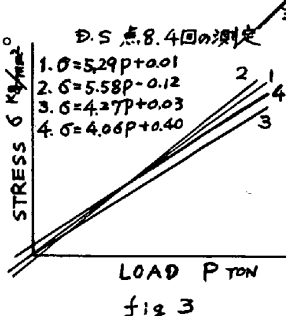
fig3: fig2の繰返しデータ

- 再現性がない。摩擦などの影響と判断される。

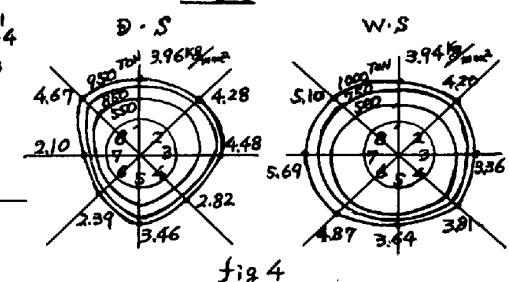
fig4: 実圧延状態の応力分布

- D・Sは停止状態より均一化している。
振動などにより、当りが改善されたためと判断される。

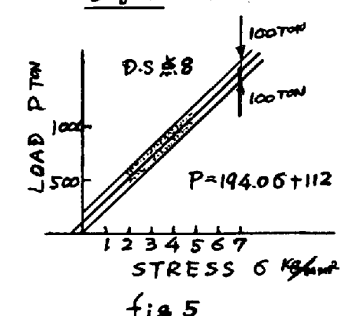
fig5: fig4の繰返しデータ 収束度が高い。
