(72) 和歌山第5高炉(2次)解体調査結果

住友金属工業(株) 中央技術研究所 鈴木隆夫 大原昭三  
 和歌山製鉄所 水野 豊 細井信彦○吉岡博行  
 本社 射場 毅

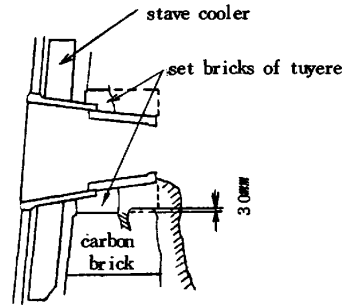
1. 羽口セットレンガ (1) 2層構成の羽口セットレンガ(シャモット質)の内、鉄皮側(24分割)は原形を残していたが、炉内側(18分割)は大きく損傷していた。残存レンガの表面にはZnO系付着物が20~30mm層をなしている。

(2) セットレンガの鉄皮側と炉内側接続部直下の湯溜りカーボンに100~200mm幅の脆弱層が出来ており、且その炉内側のカーボン表面が約30mm隆起していた。(Fig.1) 又隆起部カーボンの強度は通常以上の強度(590kg/cm<sup>2</sup>)を示していた。

(3) シャモットレンガの変質層及び付着物にZnOの侵入が多く、炉内側程多量(~7.2%)となっている。又K<sub>2</sub>Oの侵入も多かった。(~15%)

Fig.1 Protuberance of carbon brick under tuyere

羽口突上げ防止策として、ZnOの侵入抑制、レンガ組織の緻密化及び下からの膨張を吸収できるレンガ積み設計、材質の改善が、又出銑口レンガでは、レンガ材質、構造体としての強度及び目地接着強度の改善が必要と考えられる。

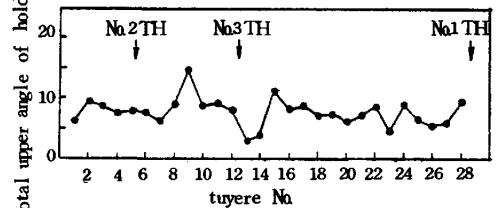
(4) 各キリカスの炉一代累計上向き角度と出銑口位置関係をFig.2に示すが、特別の関係は認められない。

Fig.2 Relation between total upper angle of holder and position of tap hole

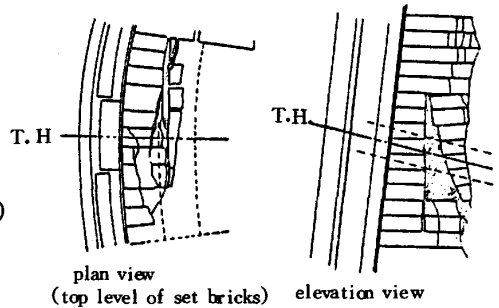
2. 出銑口セットレンガ (1) セットレンガの炉径方向1800mm厚の内、レンガ積みとして確認出来たのは鉄皮側から約500mm程度である。又残存レンガも出銑口を中心に周方向に沿った多数の亀裂が発生していた。(Fig.3)

(2) セットレンガの両側面でも、鉄皮側より1層目と2層目で目地が大きく開き、マッドやスラグが充填していた。(Fig.3)

(3) 残存レンガの炉内側にはZnO(~1.3%)の侵入が多くなっているが、強度低下等の性状劣化は認められなかった。

Fig.3 Damaged set bricks of tap hole

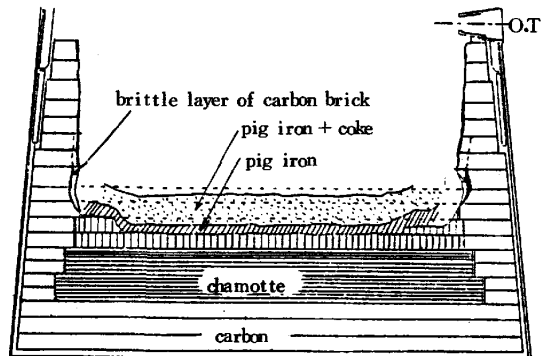
(120°-300° section)

3. 炉底侵食 Fig.4に炉底侵食状況を示す。

(1) 底部方向には縦積みシャモットレンガ1段の直上に銑鉄層が約250mm層で残存し、侵食量として1.35m程度と比較的少なく、且平坦であった。

(2) 炉底側壁には全周にわたりカーボンレンガの脆化層が分布していたが、カーボンの健全層は約1m残存していた。

Fig.4 Erosion of hearth refractories
