(75) シャフト圧力分布変化からみた高炉下部の通気不良現象に関する考察

新日本製鐵株式会社 君津製鐵所 ○山ロー良 古川高司

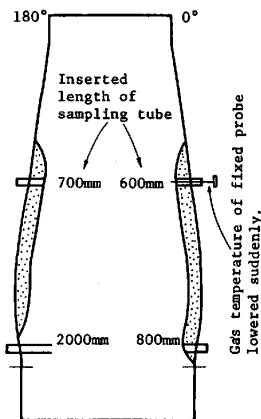
5月17日送風後1週間操業を続け、24日休風時に炉内より装入物をサンプリングした。送風後通常レベルに戻してから羽口レベルまでの減尺操業を行ない、26日に吹卸した。1週間の操業において炉下部における通気不良が徐々に進行していったと考えられる理由は次のとおりである。：①シャフト上部ゾンドの周辺部 γ_{CO} の低下、②コークス比上昇、風温低下にもかかわらず通気抵抗指数の高め推移、③シャフト中部の固定ゾンド（炉壁より1m挿入）のガス温度急低下、④サンプリング時、シャフト中段、朝顔部の炉壁より600～800mmにおける付着物の存在。よって、24日休風直前の炉内状況はFig.1のように推定される。

Fig. 1. Supposed scaffold thickness in the furnace.

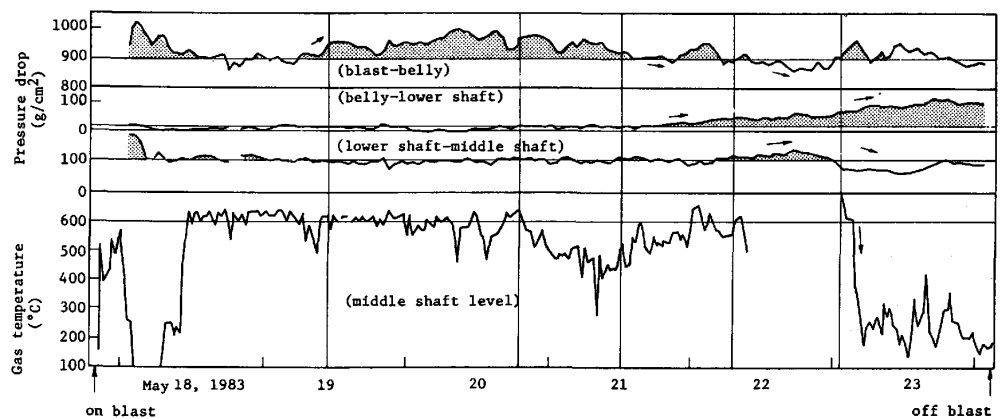
Fig.2にシャフト各部圧損および中部固定ゾンドガス温度の推移を示す。17日送風後、19日に（送風圧力-炉腹圧力）が急上昇し、その後圧損上昇部位が（炉腹圧力-シャフト下段圧力）、（シャフト下段圧力-シャフト中段圧力）のように上方へ移行している。朝顔部に生成した付着物が上方に成長していったことを示し、23日には中部固定ゾンドガス温度が急低下しており、このレベルまで付着物が成長したことがわかる。付着物の生成、成長の経緯は、シャフト圧力を用いる融着帯形状推定モデルで炉壁に種々の付着物が生成したプロフィールを用いた推定結果からも明瞭である。

Fig. 2. Trend of pressure drop and gas temperature.
