(133) 热风管接合部のレンガ损伤対策と構造の検討

住友金属工業(株) 中央技術研究所

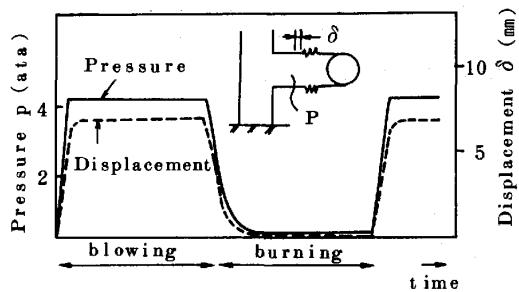
Fig. 1 Measurement of displacement

管接合部においては花弁レンガの迫り出しや角部レンガの割損が、また支管部ではレンガ角部のピーリングが観察され、これらが進展拡大してレンガの脱落に至ると考えられる。この初期損傷の原因として、接合部に支管からの過大な荷重が作用していると推定された。そこで、操業中の接合部各部の変形やひずみを測定した。図1は測定結果の一例を示す。送風中は支管が接合部の方に押込まれることがわかるが、その力の大きさは内圧×管断面積となる。これを有限要素法を用いて計算すると測定値と一致する結果が得られた。

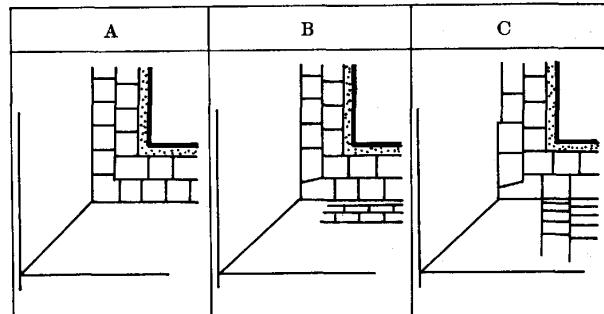
Fig. 2 Test conditions

上記から、支管に作用する内圧に相当する軸力変動がレンガ損傷に大きく影響していると判断し、測定した設備の1/2.5モデルを作製して支管軸力を負荷する実験を行なった。築炉方法としては、実際の場合と同様に花弁方式(A), 内巻リング方式(B)および新しく考案した方式(C)の3種類を選んだ。ここで、方式(C)とは花弁レンガを大型化し、支管部のレンガを円周方向に通し目地となるように築炉することにより、軸荷重が管円周方向に均等に伝達されるようにしたるものである(図2)。

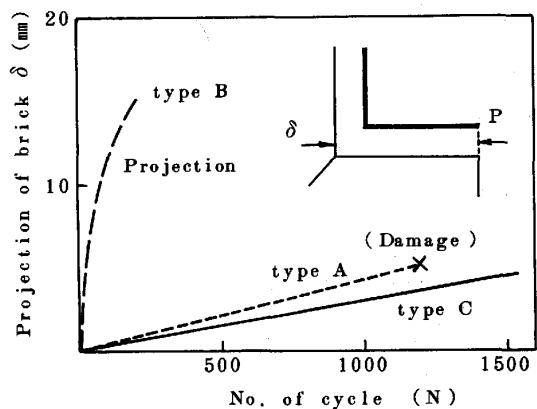
Fig. 3 Projection of brick

図3はこれらの場合の実験結果をまとめたもので、A方式では載荷回数1200で割損が、またB方式では著しい迫り出しにより非常に少ない回数で実炉と同様の損傷が生じた。これらに反し、C方式では迫り出し速度も遅く、1500回のくり返し載荷で損傷も生じないことがわかった。

管接合部のレンガ脱落損傷の対策として、鉄皮の剛性を大とする必要もあるが、築炉法で大巾な改善が期待される。
