(140) 高炉炉底構造の検討-I

新日本製鐵株式會社

(構造体モデル実験結果)

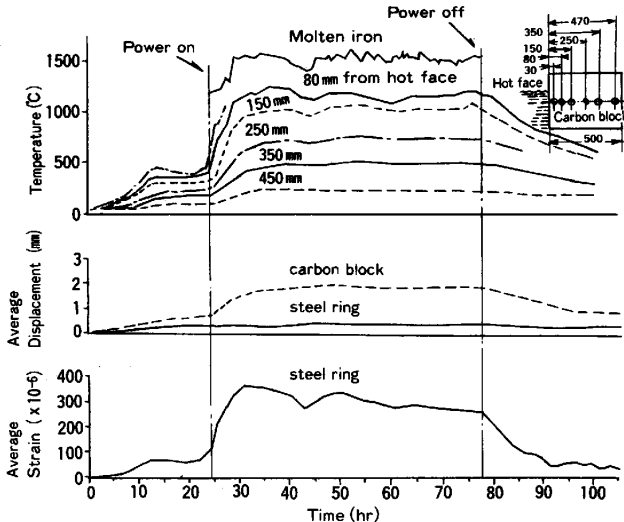
Fig. 2 Variations of Temperatures in carbon block, Displacements of carbon blocks, displacement of steel ring and circumferential strain of ring.

3. 実験結果：ブロックの変位・鉄リングの周方向歪は温度推移と対応した変化を示し、受銑後急激に増加し約5時間後に最大値に達した。鉄リングの周方向歪は、その後徐々に緩和され、通電停止時には最大値の約70%に低下していた (Fig. 2)。

A E波測定の結果、受銑後4時間40分に異常波が検知されたことから、この時点でクラックが発生したと思われる。

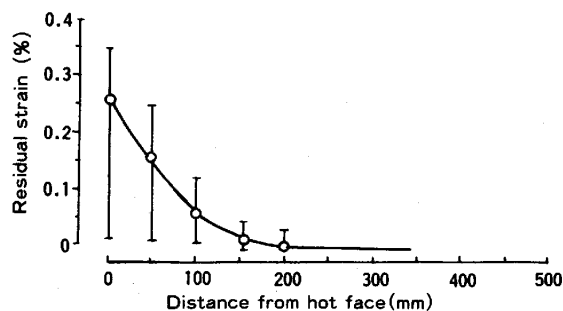
Fig. 3 Residual strain of carbon block.

実験後のブロックの稼働面側の巾寸法は、0.2~0.3%の変形が残った (Fig. 3)。

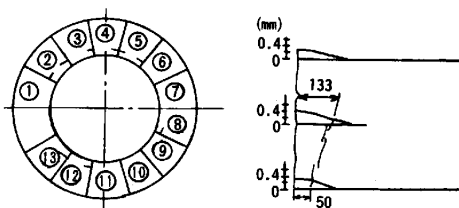
Fig. 4 Locations of cracks formed

約半数のブロックの側面に、稼働面側から80~170mmの位置にクラックが発生した。そのクラックは、ブロックの高さ方向の中央部を起点にしたものが多かった (Fig. 4)。
