(171) RH下部槽耐火物の損耗形態

新日本製鐵(株) 堺製鐵所 東陽一 石橋整治 松下 昭
藤本貞久○阪本克彦 白畑耕蔵

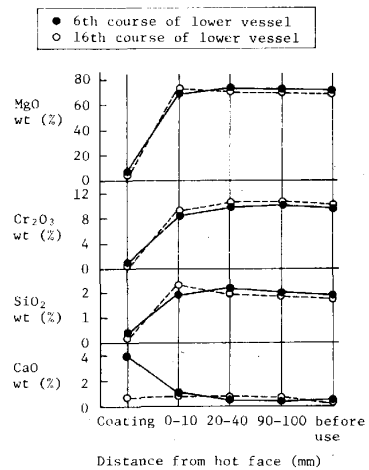
Fig.1 Section of bricks used at the side wall of lower vessel, 1095 heats.

Fig.1.に1095回稼動後の下部槽側壁れんがの代表的な損耗プロフィールを示す。最も損耗が著しい箇所は、側壁中段より上部の方であり、これはOB操業による気泡後退等の影響によるものと推定できる。しかし、その損耗速度は最大で0.12mm/chと極めて小さいものである。

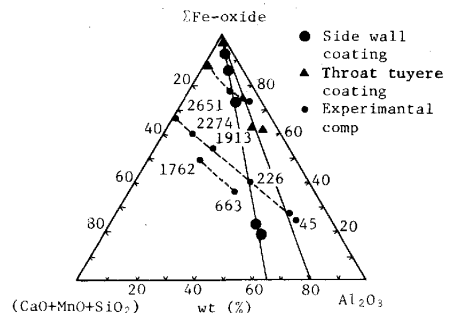
Fig.3 Area of dense-altered zone of the crucible caused by the infiltration of three components. The numerals in diagram are areas of alteration (mm²) Firing condition : 1650°C X 5 hours.

Fig.3.にれんが稼動表面から採取した付着物の組成を示す。側壁れんがの付着物、および環流管羽口れんがの付着物ともに、 Al_2O_3 が65%以上と非常に高く、 $Al_2O_3/(CaO+SiO_2+MnO)$ がほぼ一定であり、れんがの酸化の状態によって、鉄酸化物比率が変化している。

Fig.3に付着物組成に比較的近い11種の合成スラグを用い、それぞれのMgO-Cr₂O₃ダイレクトボンドれんがへの浸潤状況を調査した結果を併記する。Fig.3より合成スラグのれんがへの浸潤は Al_2O_3 含有量が60%以上になると急激に低下する。れんが稼動面の Al_2O_3 含有量が65%程度であることから、れんがへの浸潤は少ないと考えられる。これはFig.2の結果と一致する。また損耗速度が0.12mm/chと極めて小さいことより、付着物自体が保護層となっていると推定できる。
