# (175) 丸ビレット連铸機における縦割れ疵防止方法

(丸ビレット連铸プロセス-第2報)

日本鋼管 京浜製鉄所 田口喜代美 栗林章夫 山上諄  
中島広久 小林周司○松村千史

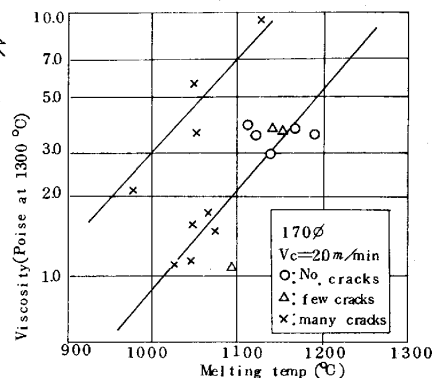
Fig. 1 Influence of Powder Property

低粘性・低融点および低塩基度化に伴い、タテワレは増加する。低粘性・低融点化よりスラグ流入量の増加がある反面、モールド内抜熱が増加する事から、モールド/シエル間の液体潤滑比率が高くなり潤滑膜厚の均一性確保が困難となり、不均一強冷却傾向が増大したためと考えている。このためパウダー粘性・融点の最適選定によりモールド内緩冷却を行い、縦割れは防止された。(Fig-1)

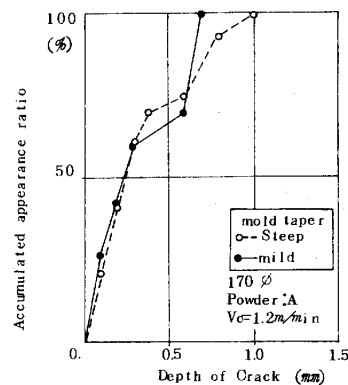
Fig. 2 Effect of mold taper

弱テーパ化する事により、深さ0.8~1.0mmの疵が低減された。(Fig-2)

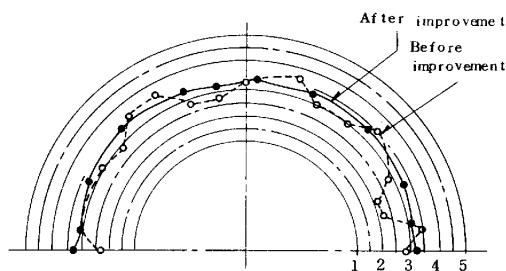
Fig. 3 Distribution of cooling coefficient

サイズに合わせて、スプレーヘッダ管のセンターリング機構を設ける事により、円周方向の冷却強度の均一化を図った。(Fig-3) また、モールド直下の弱冷を行っており、モールド直下にて約1370°Cの表面温度であり、縦割れ拡大防止が図れた。

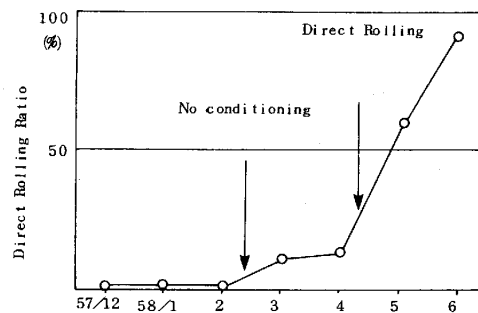
Fig. 4 Transition of Direct Rolling Ratio

モールド内緩冷却を主とした無欠陥鑄片の製造体制を確立し、製管への無手入装入が可能となった。(Fig-4)
