MgO-Cレンガの境界損傷に関する一考察

川崎製鉄(株)千葉製鉄所 森本忠志, 針田 彬, ○鈴木孝夫
川崎炉材(株)技術研究所 川上辰男, 長谷川晋, 原田和彦

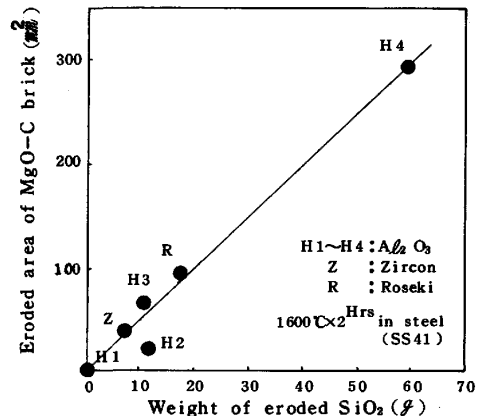
高周波誘導炉試験装置を用いて、上段にMgO-Cレンガを、下段にSiO₂含有量の異なるアルミナ質4種類、ろう石質1種類及びジルコン質1種類のレンガを配し、鋼(SS41, キルド鋼)のみで1600℃, 2時間の侵食試験を行った。Fig. 1は、この試験結果で、下部機質のシリカ溶出量と上部MgO-Cレンガの境界損傷面積の関係を示す。この結果から、MgO-Cレンガの境界損傷は、下部機質の溶出シリカ量に大きく影響されていることが判明した。

Fig. 1 Relation between weight of eroded SiO₂ and eroded area of MgO-C brick

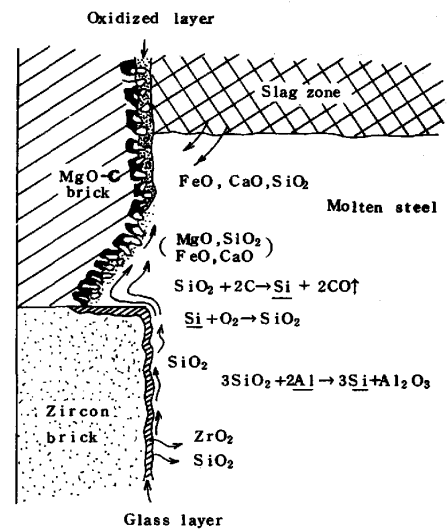
以上の試験結果より、境界損傷の反応機構をFig. 2のように推定した。

シリカの溶出 → シリカの壁面上昇 → シリカの滞留 → MgO-Cレンガのカーボン酸化 → 骨材の流出及び溶出。

Fig. 2 Schematic illustration of the extra-ordinary erosion mechanism

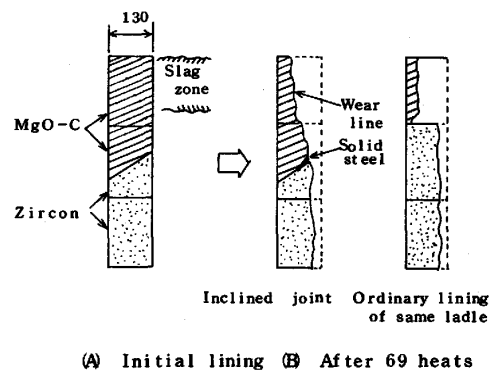
Fig. 3 Results of inclined joint lining

上記の反応機構推定より、Fig. 3に示す傾斜目地施工を考案し実鍋試験を行ったところ、もっとも優れた結果を得た。
