# (274) 高速巾変更における鋳片表面欠陥の防止法 (モールド高速巾変更技術の開発 第2報)

新日本製鐵(株) 中央研究本部(堺)○堤 一彦 庄司武志 大野剛正 尾野 均  
堺 製 鐵 所 大橋 渡 二宮健嘉

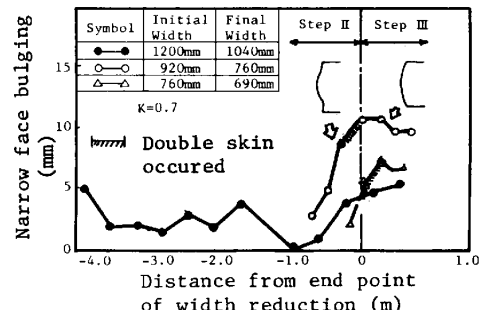
- ①欠陥の発生はモールドテーパが変化するステップⅠ, Ⅲに多い。
- ②欠陥を生じる部分では短辺バルジングが増大する。(Fig. 1)
- ③テーパ変更係数  $K=0.5$  以下では欠陥は発生しない。
- ④欠陥発生部には凝固遅れがあり、周辺に偏析線が認められる。

Fig.1 Change of narrow face bulging.

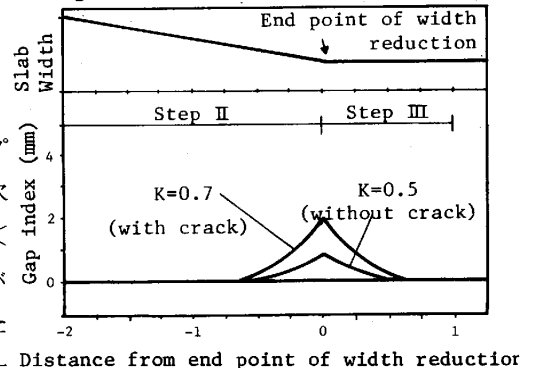
上記現象を解明するために、非定常部鋳片のテーパ履歴とギャップ指数(幾何学的な鋳片-鋳型間のギャップ)を算出した。その結果、欠陥を生じる部分は鋳型内で一時的に逆テーパ(メニスカス部鋳型巾<下部鋳型巾)となっており、ギャップ指数は欠陥発生部で大きく短辺バルジング量とも良く対応する(Fig. 1, Fig. 2)ことがわかった。また欠陥発生部のテーパ履歴をシミュレートして熱応力解析を行ない鋳片コーナー部で歪・応力の集中が生じ欠陥を発生する条件下にあることを確認した。すなわち、この欠陥はステップⅠ, Ⅲにおいて逆テーパとなる際にコーナー部にエアギャップを生じ、それによる凝固遅れ部に熱応力が働いた結果生じたものと考えられる。

Fig.3 Change of gap index.

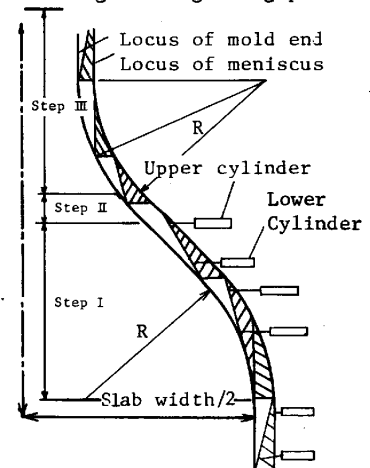
Fig.5 Schematic view of non-gap width reduction method.

巾変更時の表面欠陥を防止するためには、鋳片と鋳型間のエアギャップの生成を防止することが要点である。そのためには、巾変更時の各ステップに渡ってギャップ指数を限界値(≒0.8mm)以下にする様に短辺移動法を設定する必要がある。この様な短辺移動法の一例をFig. 3に示す。この移動法に近いパターンを実機に適用することによって欠陥は防止された。
