# (569) 高速レール試験機による損傷例

(レールの転り損傷に関する研究 第2報)

新日鐵 八幡技研 ○西田新一, 杉野和男, 榎本弘毅, 浦島親行

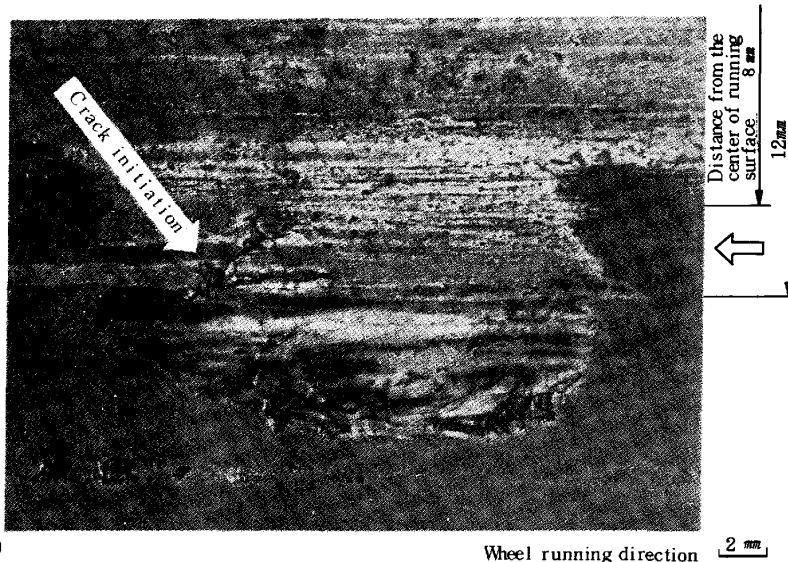
(2) 頭頂面損傷：外観的にはき裂は表面から発生し

ており、車輪進行方向側により大きく進展し、これと逆方向にも少し進展しているようである。この傾向は新幹線レールの場合<sup>(2)</sup>ともよく一致している。但し今の場合、表層にはWhite phaseが認められ、き裂は明らかにWhite phaseを貫いて進展している。

Photo. 1 Detected crack on running surface

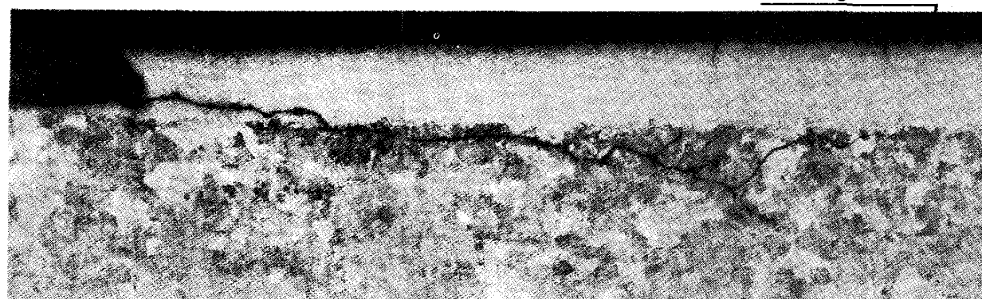
(1) 表層：母材の硬度はHv=270~280で、ゲージコーナー部は加工硬化によりHv=350~400となっている。これ以外にナイトール液ではエッチングされ

ない部分(White phase)が認められ、硬度が異常に高い(Hv=650)。

このWhite phaseはほとんどがマルテンサイトである(写真1および2)。

Photo. 2 Defects on the vertical section at the arrow of Photo. 1

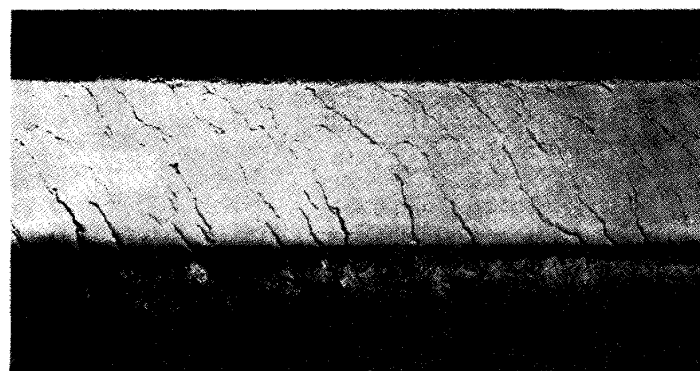
(3) ゲージコーナーきしみ割れ：ゲージコーナーには無数のき裂が認められ、これらの間隔および車輪進行方向に対する角度等は、新幹線のゲージコーナーきしみ割れ<sup>(2)</sup>と類似である。

Photo. 3 Head checks at the gage corner
