(458) 熱延原板溶融亜鉛めっき鋼板の塗膜ブリストアの発生機構

新日本製鐵(株) 名古屋技術研部 ○中山元宏 金丸辰也
 名古屋製鐵所 西村 健 小林正光
 製品技術研究所 吉田勝可 広島営業所 佐々木淳一

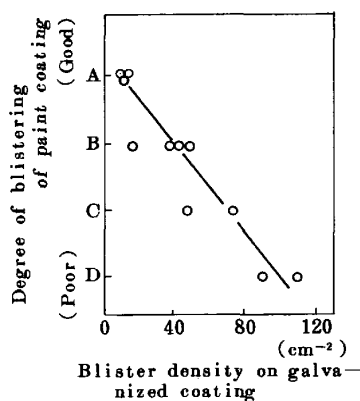
(1)塗膜ブリストアの近傍にはめっき層自体のふくれが存在し、ふくれの多いものはブリストアが、発生し易い。(Fig.1)

Fig.1 Blister occurrence on paint coating and galvanized coating.

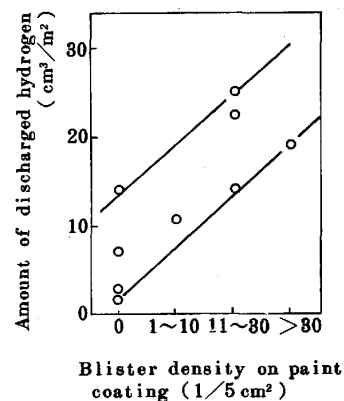
(2)塗膜ブリストアとめっき板中の全H₂量とは相関がない。めっき板を加熱処理(150°C×30分)して抽出したガスの主成分はH₂であり、この放出性H₂量の多いめっき鋼板はブリストアを発生し易い傾向がある。(Fig.2)

Fig.2 Distribution of hydrogen discharged from galvanized coating.

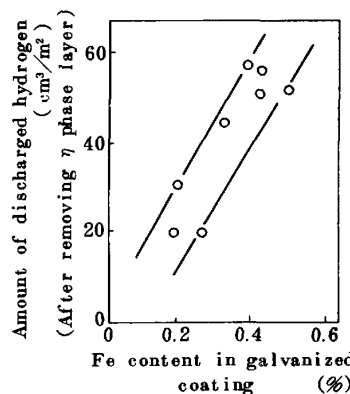
(3)めっき層中のFe-Zn合金層が厚い程、放出性H₂量が増加する。因みにめっき層中Fe濃度との相関を示す。(Fig.3)

Fig.3 Effect of Fe-Zn alloy layer on discharged hydrogen.

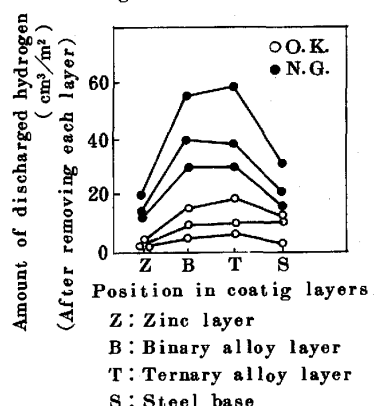
(4)めっき板表層での放出性H₂の分布を求めるため、めっき層を陽極電解剝離後、めっき層表面から鋼板表面まで各界面での放出性H₂量を測定した結果、Fe-Zn 2元合金層中に最も多量に存在し、不良材はその量が多い。(Fig.4)

Fig.4 Relation between blister density and hydrogen discharged from galvanized steel by heat treatment(150°C×30min).

CGL還元炉内で鋼中に侵入したH₂は、めっき浴でのFe-Zn合金化反応に伴い放出されるが亜鉛層の水素透過性が極めて小さいため、合金層内に放出性H₂として濃化、蓄積される。これがめっき層ふくれを誘発し、塗装焼付時H₂を放出するためその近傍に塗膜ブリストアを発生すると推定される。放出性H₂を抑制するには、還元炉内H₂濃度の低減および2元合金層の生成を抑制することが有効である。
