新日本製鐵(株) 大分製鐵所 和栗眞次郎, 馬場昌喜
藤田勝人, ○藤原 稔, 井手英治, 小松康孝

大分第1高炉は、S57年にシャフト上部レンガの損耗が判明したため操業に及ぼす影響が大きいと判断し、S58.11.29から約114Hrの長時間休風を行いシャフト上部プロフィル修復(水冷板2段取付)を実施したので報告する。

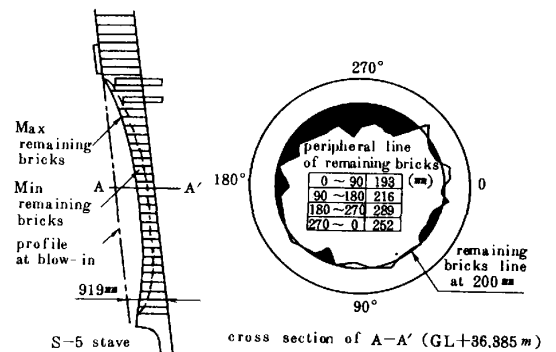
オールコークス操業への移行前後の操業不安定に伴い、シャフト上部レンガに熱負荷変動を与えたため熱スポールによる脱落と推察される。(シャフト上部熱負荷強度率=±100℃/30分の回数:オイル吹込み時=22回/月→オールコークス時97回/月)

Fig.1に修復前のプロフィル形状を示す。これより、保護プレート～S5ステープ上段間の上部レンガの損耗量は、高さ方向においてその中間部が大であり、円周方向においても差異が見られた。

Fig.1 Shape of profile before the repair

シャフト上部レンガの不均一な損耗は、炉壁部に混合層の生成を増加させ¹⁾、これに起因して装入物及び炉内反応の円周アンバランスを引き起し、操業が不安定となる。ひいては、炉命を左右する可能性もある。従って、炉命10年を安定操業で達成するために水冷板(2段取付)方式を採用した。

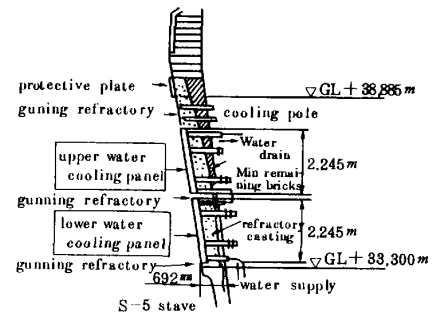
Fig.2 Shape of profile after the repair

2)本工事概要 主に水冷板2段取付(円周方向48枚/段)を実施した。Fig.2に修復後のプロフィル形状を示す。

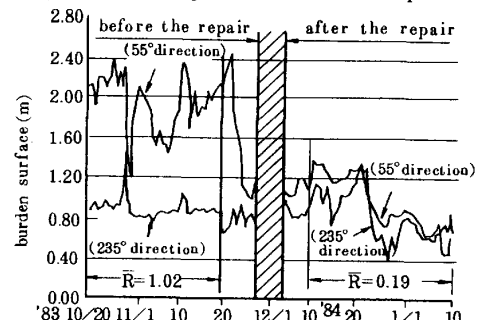
1)炉内装入物表面位置の円周バランスが改善された。(Fig3)

Fig.3 Change of circumferential balance of burden surface before and after the profile repair

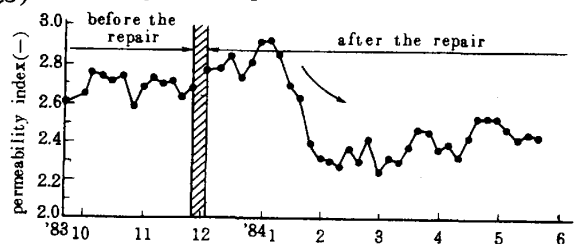
2)安定した操業が維持出来、炉内通気抵抗指数が低下した。(Fig.4)

Fig.4 Change of permeability index before and after the profile repair
