(17) 君津3高炉シャフト耐火物解体調査  
 (君津3高炉解体調査 その1)

新日本製鐵(株) 君津製鐵所 ○永井春哉 野村光男 野瀬正照  
 設備技術本部 光安拓治 堀尾竹弘 青山和輝

君津3高炉の吹上に伴い解体調査を実施しシャフト耐火物の損傷特徴の若干の知見を得たので報告する。なお当高炉はS46年9月に火入れ以来稼動期間10年8ヶ月、累計出鉄量3212万tの長寿命を達成した冷却盤高炉である。

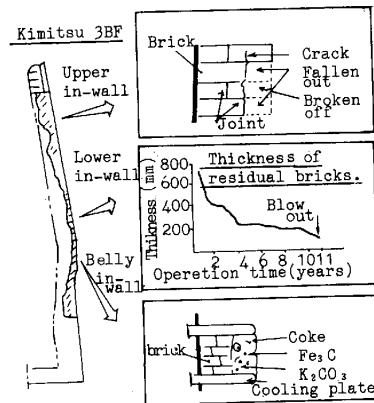
Fig.1 Profile of BF in-wall(after 10.7 years)

3.1 侵蝕プロフィール れんがの損耗プロフィール及び各部の特徴をFig. 1に示す。残厚はシャフト上部～炉口部(シャモット質)340~790%、シャフト下部～炉腹部(90%アルミナ質)80~175%、朝顔部(90%アルミナ質)230~460%であった。またシャフト下部以下に付着物が付き $K_2CO_3$ が多くみとめられた。

4.2 炉口部れんが 外来成分の侵入は少なく目地部からの破断及び円周方向のセリ効果の低下等による脱落損傷が主図と推定される。(Fig. 1, 2)

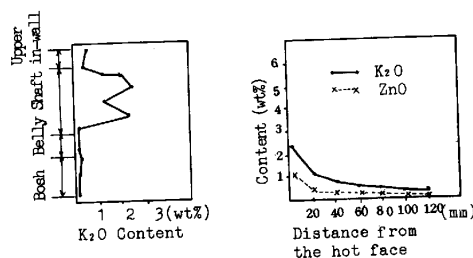
Fig.2 Change of  $K_2O$  content in in-wall brick (analysis near the hot face) Fig.3 Change of chemical contents in brick

3.2 れんが材質 (a) 外観 シャフト下部れんがの代表的な外観例を写真に示す。稼動面側より約40%まで灰黒色化しそれより背面側は灰白色であった。また稼動面に平行な亀裂が稼動面より20~30%の位置にみられた。(b) 物性値 Fig. 2, 3に示すようにアルカリ等の侵入は稼動面付近に限られており最も多い所で2.5%であった。しかしFig. 4に示すように圧縮強度は稼動面側で低下が大きかった。

4.1 シャフト下部れんが 付着物中にアルカリが多く含まれていたがれんが内への侵入量は少かった。一方強度は稼動面から80%付近まで低下がみられ破面は折れた状況を呈していた。したがって、損傷原因は構造的スポーリングよりも機械的、あるいは熱的スポーリングが要因として考えられるが目地厚調査等から後者が支配的要因であったと推定される。

シャフト下部れんが(90%アルミナ質)はアルカリの侵入に対して極めて優れた抵抗性を発揮した。したがって、炉壁耐火物はこの長を維持しながら、大きな温度変動に耐えるれんが性能が要求される。また、れんがが脱落しにくい構造が必要である。
