(18) 君津3高炉炉底耐火物解体調査(君津3高炉解体調査 その2)

新日本製鐵(株) 設備技術本部 ○池田順一 永原正義 堀尾竹弘 光安拓治
君津製鐵所 野瀬正照 野村光男

1. はじめに 君津第3高炉のシャフト部の解体調査結果を前報で報告したが本報では炉底について報告する。

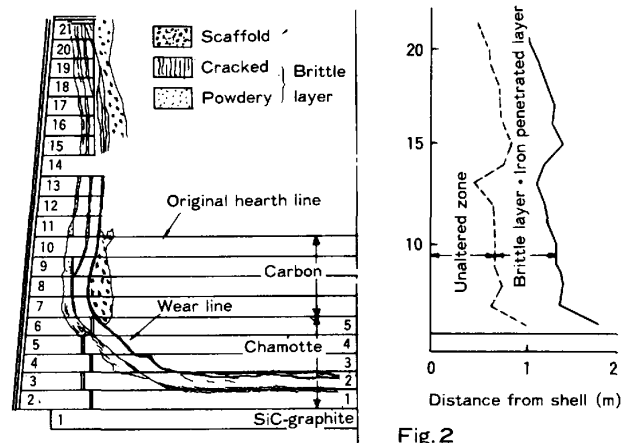
Fig.1 に縦断面例、Fig.2 に残存厚の全周平均を示す。平均では炉床壁の残存レンガ厚みは1.2m、脆化層を除く健全層は0.7mである。底方向の残厚は1.4mで中央部は広い範囲で平坦な侵食であった。

脆化層は羽口以下で、出鉄口レンガやマッドを含めて全周に連続して発生し、6～13段では脆化の激しい粉化した層が2～3列に平行して発生し、それらが底部の脆化層につながっている。また付着物は炉床壁にはほぼ全面についていたが5段以下の底部にはなかった。

Fig. 1 Wear profile of heath

Fig. 2 Remained thickness of carbon block in heath wall

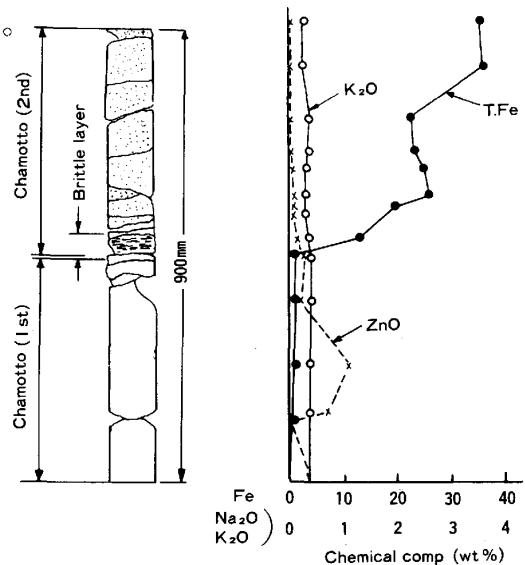
Fig.3 に底部コア断面とその成分分布を示す。残存レンガ2段のうち、上段の下部に脆化層がみられ、亀裂はマクロには偏平網目状でミクロには粒界を通り、かつマトリックス部は粉化しつつある。Fe侵入は上段で20～35%、脆化層12%、下段では皆無である。 ZnO は脆化層より後面側の下段中央部が最も多く、 K_2O は全層ほぼ0.3%である。上段のFe侵入層に多数の稼動面平行亀裂があり、レンガ解体時に偏平破片状で剝落していたがボーリングコアにも亀裂が観察される。脆化層の亀裂・稼動面平行亀裂へのFeの選択侵入は認められず、このことから判断してレンガ気孔中にFeが侵入した後に亀裂が発生したと思われる。

Fig. 3 Cross section of boring sample and the distribution of penetrated material
