冷延鋼板表面のカーボン汚れ生成機構の検討
 (冷延鋼板表面のカーボン汚れ防止技術-第1報-)

(株)神戸製鋼所中央研究所 ○佐藤始夫 須藤正俊

加古川製鉄所 田中純彦 平岩幹夫 岡田清

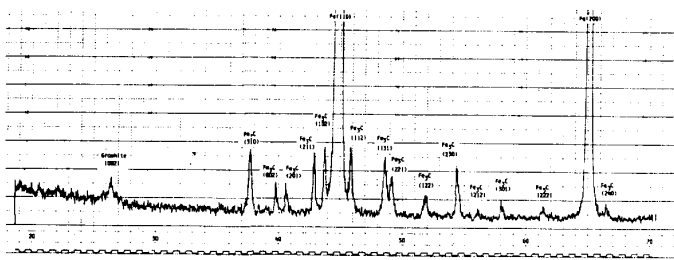
3 実験結果 (1)焼鈍板表面をX線回折法で調査した結果、汚れ発生部ではFe₃Cと結晶性の乏しい黒鉛が認められた（Fig 1）。(2)焼鈍板表面のSEM観察，抽出レプリカ膜のEM観察の結果，大きさ数μの粒状Fe₃Cが階段状に生成し，その周囲に被膜状の黒鉛が生成している場合や（Photo 1），多数の微細なFe₃Cの周囲に塊状の黒鉛が生成している場合が観察された。しかし，H₂-N₂混合ガス中でタイトコイル焼鈍した際に観察される結晶性の良好な鱗片状黒鉛は認められなかった。(3)AES・ESCAを用いた測定の結果，汚れ部は最表面に hidrocarbon，その下層にグラファイトCが厚さ数千Å～1μと厚く生成しており，最内層にFe₃Cの生成が認められる。(4)焼鈍板表面層のC濃度は，汚れ発生部では表面直下のC濃度が高く内部に向かって濃度が低下し浸炭状況を呈している（Fig 2）。

Fig. 1 X-ray diffraction pattern of C-pollution on the annealed steel sheet (target: Cu)

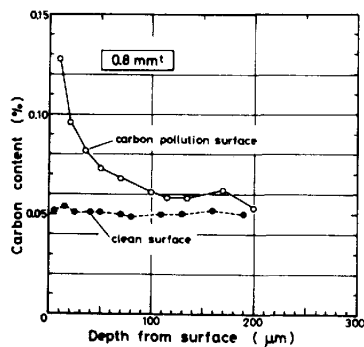
Fig. 2 Change in surface carbon content of annealed steel sheets

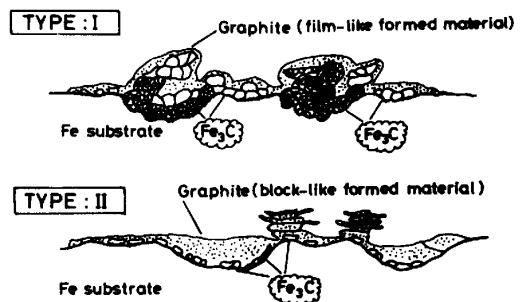
以上の結果から，オープンコイル焼鈍時に発生するカーボン汚れは，冷延板表面に付着・残留した圧延油がガスクリーニングによって燃焼しCOを発生する。このCOが鋼板表面のFeと反応してFe₃Cを生成し，Fe₃Cの分解反応によって黒鉛を生じるものが支配的であると考えられる。したがって，汚れ防止には浸炭反応を抑制することが必要と考えられ，雰囲気中のCO濃度を低下させCO₂濃度を高めるための焼鈍方法の改善や，Feの反応性を低下させるための表面活性元素の活用などが有効と考える。

Fig. 3 Schematic representation of typical C-pollution on the sheet surface
