(491) 熱延仕上後段用ワークロールの摩耗形態

日立金属(株) 若松工場

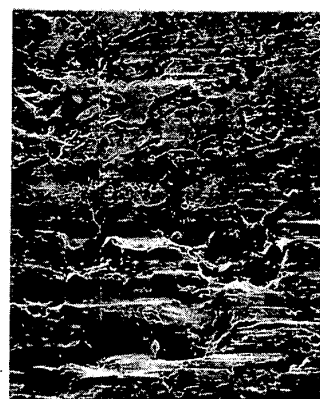
Photo 2 Surface of F5 stand roll

F7スタンドよりも負荷条件が苛酷なF5スタンドにて使用されたロール表面のSEM観察結果をPhoto 2、表層部断面の光学顕微鏡観察結果をPhoto 3に示す。F5スタンドでは、黒鉛またはこれと同等の作用をする欠け落ち部があって、これらを起点にして引掻き状の疵が発生している。残りの部分は平滑状態を保ちながら摩耗が進行すると考えられる。さらに、ロール表層部には、熱衝撃サイクルによつて発生する表面に垂直な亀裂と剪断力によつて発生する平行な亀裂とがある。黒鉛は、剪断応力の集中源となり、平行亀裂の発生を助長するとみられる。そして、ロール表面が摩耗してくると、平行亀裂はロール表面に露出するようになるので、黒鉛近傍の表層部は欠け落ちを起こし、次第に引掻き状の疵に成長していくと考えられる。なお、セメントライトは、耐摩耗性を維持する要素ではあるが、容易に亀裂が発生するため、欠け落ちを起こりやすくする要素でもある。
