(I) 壁れんがの強度特性

(コークス炉炉体れんがの変質状況 - 第2報)

住 金 化 工 株 本 社 植 田 宏  
住友金属工業株 中央技術研究所 鈴木隆夫 ○成田雄司

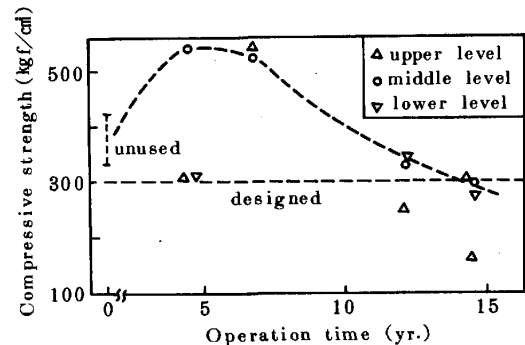
Fig.1 Wall-brick strength of end-flue (brick's center)

窯口部壁れんがの強度は、稼動7年頃まで増大し、10年以上になると低下の傾向を示す(図1)。強度は気孔率に対応して変化しているが、れんが寸法の変化はない。気孔量の増加はシリカのトリジマイトへの変化により、X線回折と気孔径分布の測定で確認した。

以上の状況から、炭化室および蓄熱室の壁れんがの強度は、稼動10年以降徐々に低下して設計仕様値前後となっている。この傾向は主として熱影響による変質と判断した。

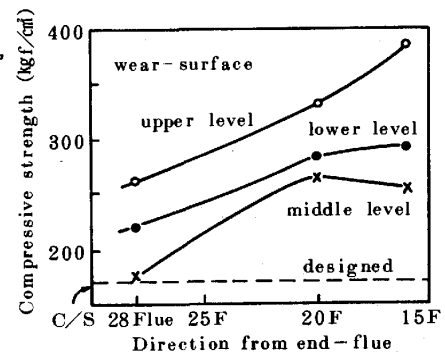
Fig.2 Wall-brick strength of regenerator

稼動21.5年のガス側蓄熱室炉壁れんがの強度は、高温の炉内側で高く(図2)、気孔率に対応して変化している。窯口近傍の中段での強度は他領域より低く、設計仕様値まで下っている。
