福山第2高炉の炉底解体調査

日本鋼管(株)技術研究所 飯山真人 ○小山保二郎 深谷一夫

1. 緒言 福山第2高炉(2次, 2828m³, 6年7ヶ月稼働, S53・3空炉吹卸し)の解体調査を行ない, ノラクロ侵食(以下異常侵食と略称)原因および, 外観上健全と見做されているカーボンブロック(以下CB)の変質状態と, その原因を検討した。

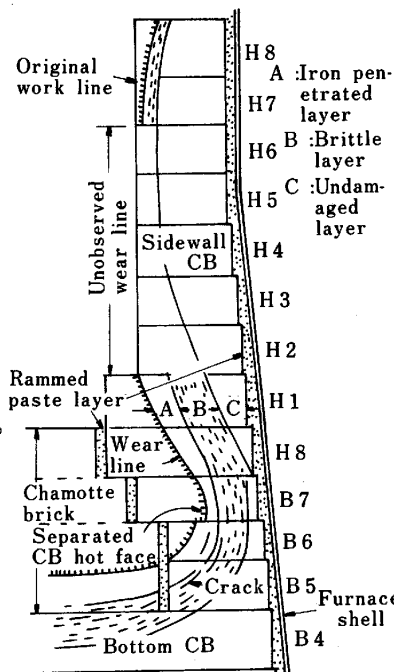
2-1 侵食プロフィール 側壁CB断面は(Fig.1に一例を示す)稼働面側から溶銑浸透層・脆化層・健全層の3層に分けられる。脆化層の炉内側に炉底全周に及ぶ大きき裂が生じている。異常侵食は羽口No.15方位に約2mの幅で発生し, CB稼働面の剥離, 大きき裂面上での周方向ズレ, 水平目地に地金差しが認められ, 他方位と比べ脆化程度も激しい。

炉底侵食はシャモットれんが(以下れんが)最下段に達し, CB最上段に脆化層を生じ, 侵食深さと脆化層の厚さは炉心部より周辺部が大。

異常侵食の直接原因は, 侵食ラインで明らかなように溶銑浸透層の剥離であって, 熱膨張率が増大した溶銑浸透層は温度変動に基づく変形と溶銑の浮力により, き裂面あるいは脆化層から離脱すると推定される。

大きき裂の原因は, その発生状態から熱応力の疑いが濃厚である。

脆化原因は大きき裂・目地・スタンプ層を侵入路とする炉内ガスの酸化作用などが考えられる。

Fig.1 Wear conditions of furnace bottom and hearth wall abnormally eroded

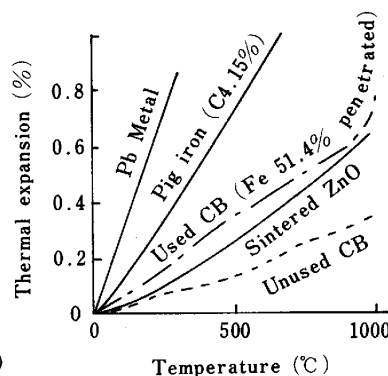
2-2 変質状態 溶銑浸透層のFe分は約50%で, このため熱膨張率が倍増した(Fig.2)。同層のK₂O分は少なく, 最高3%であった。

Fig.2 Linear thermal expansions of carbon blocks and penetrants

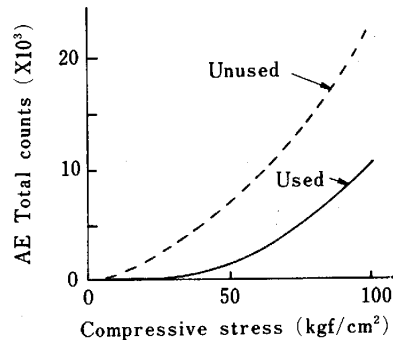
2-3 CB健全層の応力履歴推定 カイザー効果を用い, 稼働中に受けた鉄皮拘束応力(半径方向圧縮応力)の推定を試みた。異常侵食発生部と同レベルのH1~B4段で20~40kgf/cm²の応力履歴(Fig.3)を示したが, この条件下では鉄皮の降伏点を越えることになるので, 健全層の強度低下原因は長期低応力のくり返しなどによるものと考えられる。

Fig.3 Kaiser effect of carbon block
