(71) マッド材の出銑口充填後のマクロ組織解析結果

新日本製鐵(株) 設備技術本部 ○安藤貞一 永原正義
藤原 茂 村井良行
君津製鐵所 野村光男 野瀬正昭

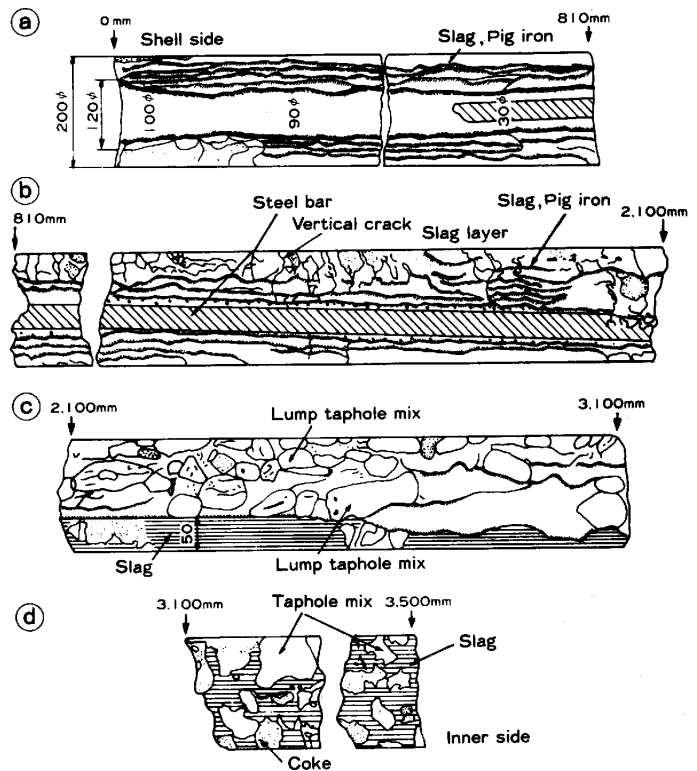
Fig. 1 Schematic cross-sectional view of taphole mix bored from Kimitsu NO.3BF

1) 0~810mm (Fig.1a) ; マッド材は層状構造を呈し、マッド層間の境界には銑鉄、スラグが介在する。これは前報で示したものと一致する。

2) 810~2100mm (Fig.1b) ; この部位では縦亀裂が多数認められ、亀裂内には銑鉄、スラグが侵入している。1800~2100mmは操業中孔切れを起こす部位で、孔切れは上記亀裂に起因すると思われる。

3) 2100~3100mm (Fig.1c) ; この部位では層状構造は認められず、マッドは40~60mmに塊状化している。Photo.1に2600mm付近の断面写真を示すが、この部分は金棒が溶損しスラグが侵入しており孔の内面が凹凸を呈し、マッドの一部がスラグ中へ剝離している。

4) 3100~3500mm (Fig.1d) ; この部位はスラグとコークス主体の内容物であるが、マッドも混在しており周辺マッドからの脱落が予想される。

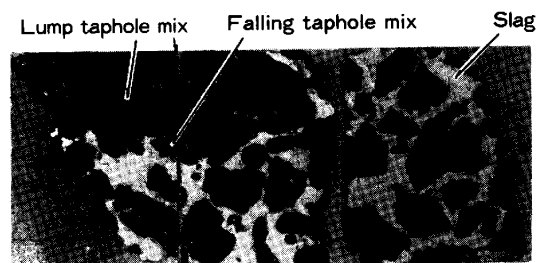
Photo. 2 Cross section of 3100mm from shell plate

Photo.2に、その断面写真を示す。
