(491) 未使用ラインパイプの損傷解析

新日本製鐵(株) 八幡技術研究部

1. 緒言

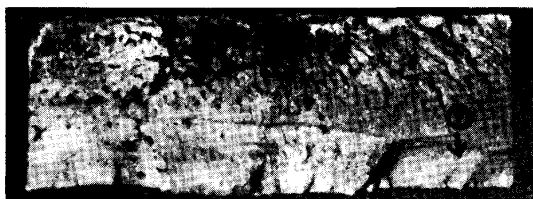
Photo 1. Macro fracture of field pipe

④ き裂はパイプの外表面、内表面から別々に発生し、しかも破面はなめらかで段状になっており肉厚中心付近で連なった形になっている(Photo 1)。

⑤ 破面は腐食がかなり進んでおりまたStriationsが認められる。

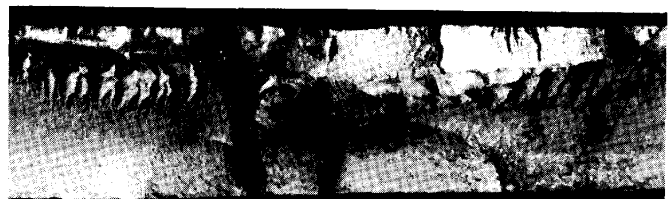
Photo 2. Macro fracture of test pipe

パイプに外表面側から塑性変形を与えたあとのくり返し荷重を想定すると残留応力が重畳して部分片張りとなると考え実管による室内実験を行った。その結果水洩れ部と同様な破壊現象が確認された(Fig 1, Photo 2)。

未使用ラインパイプの水圧試験中に発生した水洩れ事故原因は水洩れ発生部の実態調査および室内実験結果からパイプ輸送中のくり返し荷重による疲労破壊であると推定できる。
