(667) ステンレス肉盛溶接部の剥離割れと潜在欠陥による超音波C-scan像との対応

川崎製鉄 技術研究所 坪井潤一郎

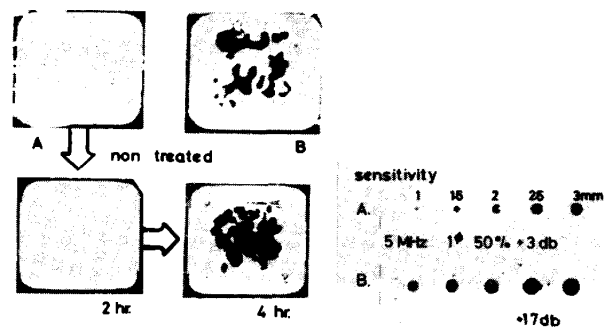
Fig.1 C-scan-images before and after disbonding treatment.

図 1 は、曝露処理前後の C-scan 像を示している。図中に示された感度 (A) は 1 mm  $\phi$  の人工欠陥に対して、50%+3 db、感度 (B) は 50%+17 db で測定したものである。図から分るように、曝露処理を施ささない溶接後熱処理のままの試験片について感度 (B) で測定した場合、境界面からの反射に強弱 (潜在欠陥) が認められる。この試験片を P<sub>H<sub>2</sub></sub>=150 kg/cm<sup>2</sup>、温度 455°C で 30 時間処理した後剥離割れの進展を見たのが図 1 (a), (b) である。測定感度は (A) である。曝露後 4 hr 経過したときの剥離割れによる像と処理前の像とを対比してみると、処理前に認められた潜在欠陥の一部が剥離割れに成長していることが分る。

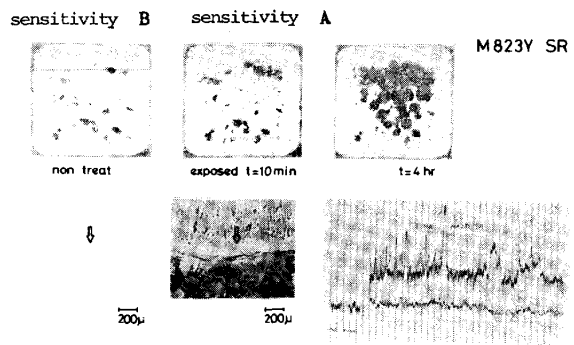
Fig.2 C-scan images and features of disbonding and EPMA line analysis.

図 2 は別の試験片についての同様の結果を示したものである。この場合も曝露処理前の試験片に見られた潜在欠陥が曝露処理によって剥離割れに成長している。図中、処理前の像に示した丸印に相当する位置を処理後、切断して検鏡した結果を図中の写真の矢印で示す。確かに剥離割れが起っていることが分る。
