ホットストリップミル仕上後段作業ロールに生じるスポーリングのマクロ的解析

日立金属株

新日本製鐵株

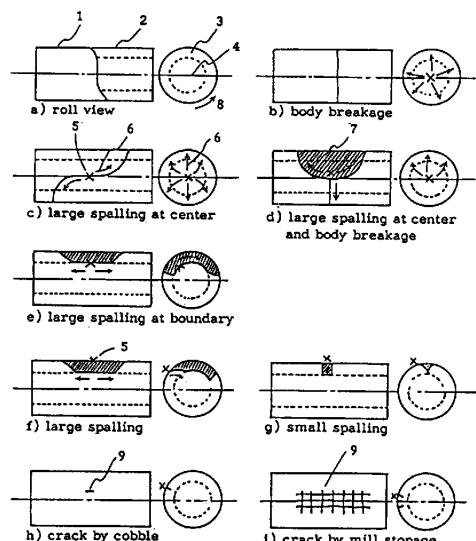
Fig.1 Schematic pattern of breakage in a roll body.

FHW ロールは、圧延摩耗で約 50%，クラックなどのロール事故研削で 15~20%，残りが通常研削で消耗される。FHW ロール胴部に生じる様々な破壊事故を Fig.1 に、またそれぞれのロール事故とロール材質、圧延条件との関連を Table 1 に示す。ロール内部起点の破壊事故は、ロール冷却不足などの操業異常のある場合を除いて、多くの場合鋳造欠陥、強度不足あるいは過大な残留応力等にその原因がある（Fig.1 b~e）。これに対して絞りなどの圧延異常の際にも、正常圧延時と類似な破壊形態がみられることがある（Fig.1 e, f）。このように、一見して破壊現象が似通っている場合に、その主原因がロール、圧延条件のいづれ側にあるか等を含めて、個々の事例について触れておく。

んで脇折れしたり（Fig.2），大スポーリングで 2 次的に脇折れを起こすことがある（Fig.1 d）。

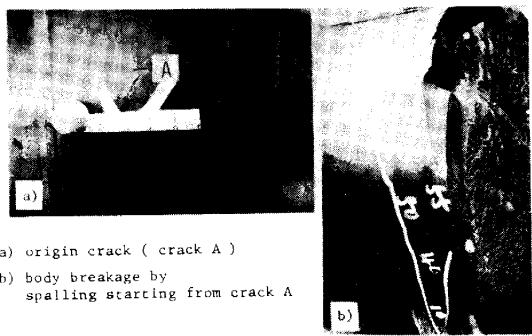
Fig.2 Body breakage by spalling. A

2.1 脇折れ 熱折れとも呼ばれ、ロール中心から外周にかけての破面模様で特徴づけられる。しかし表面クラックが内部に進

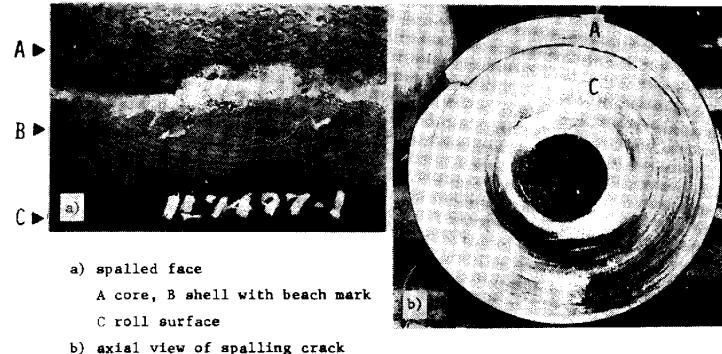
Fig.3 Large spalling at boundary.

破面の巾が 100 mm をこえるような大きなスポーリングで、主因がロール材に

から表面に向かうビーチマークが破面にみられる (Fig.3)。

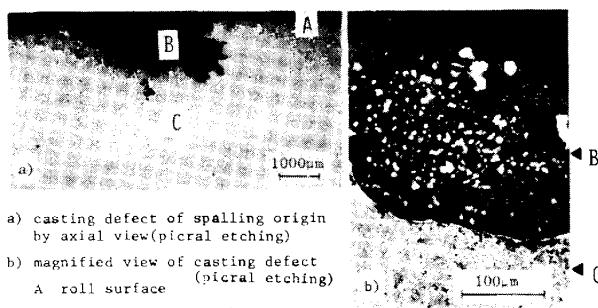
Fig.4 Casting defect of spalling origin.

しかし表面の铸造欠陥が原因の場合には (Fig.4)，破壊は表面から内部へ向かう。また、一見して内部起点形とみられる大スボーリングでも、破面の中に表面からの進展経路が含まれる場合は表面に起点がある (Fig.5)。

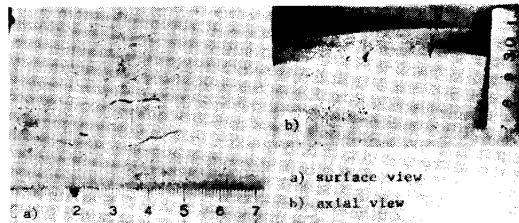
Fig.6 Crack by cobble.

2.4 クラック 咬止めクラックはその特徴的なパターンから、他のクラックと判別できる (Fig.1 i)。これがスボーリングに進展していく例はまれにしかない。スボーリングの初期状態とみなされるクラック (Fig.6) は、絞りに起因すると考えられ、その理論的解析もなされている²⁾。

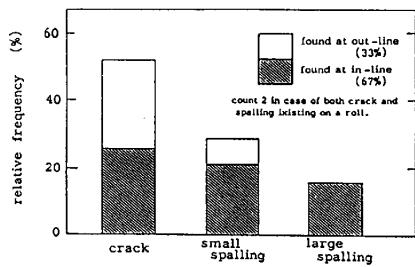
Fig.7 Outer view of breakage at found.

3.1 破壊の形態および特徴 (1) 外観上の形態 クラック > 小スボーリング > 大スボーリングの順に多い (Fig.7)。最終前スタンドでは、圧延中に発見されるものは50%以下である (Fig.8)。

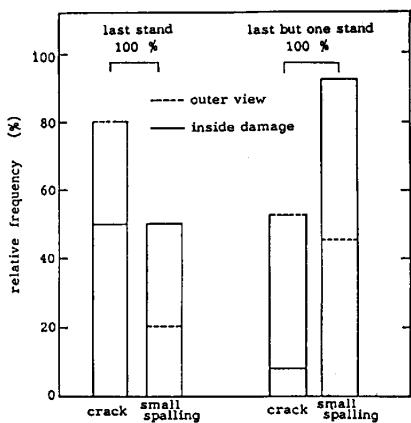
Fig.9 Relation between inside damage and outer view.

最終前スタンドでは80%以上のクラックがスボーリングに進展している(Fig.9)。

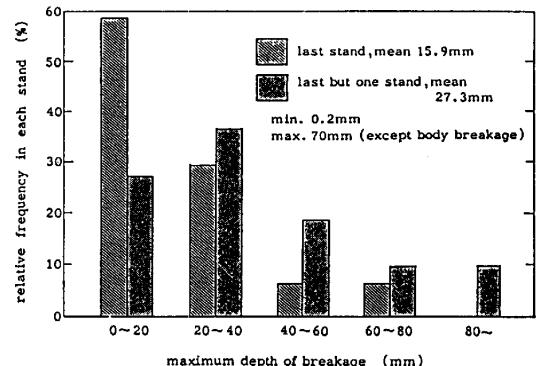
Fig.13 Distribution of maximum depth of breakage.

3.4 破壊の到達深さ 最終前スタンドで損傷が深いのは、最終スタンドにくらべてロール疵のコイル肌への影響が検出され難いのでクラック発生状態で継続使用される可能性が高く、しかも圧延負荷が大きいためであろう(Fig.13)。またクラックの平均深さ6.5~7mmに対して、小スボーリングは約3倍、大スボーリングでは6倍にもなる(Fig.14)。これらは疵の早期発見の重要性を示唆している。

4.2 スポーリングの防止 圧延において絞りをなくすことが困難である以上、これを前提にした対応をとる必要がある。(1)ロール材質 クラックが生じ難いか、クラックを浅く止めることを志向した研究が行なわれている³⁾⁴⁾。ロール欠陥の排除とその検出精度の向上もなされている³⁾。(2)ロールの保守管理 クラックを確実にしかも早期に検出し、排除してしまうことが基本である。この目的で検出精度の勝れた渦流探傷を用い、ロール研削毎に検査することにより成果がえられつつある⁵⁾。
