## 討27 重油燃焼環境下の高温損傷事例

三菱重工業(株)高砂研究所 ○原田良夫  
中森正治

ここでは、討論テーマの話題提供に資するため、重油燃焼ボイラ及びガスタービンの高温部で発生する損傷事例を要約した。

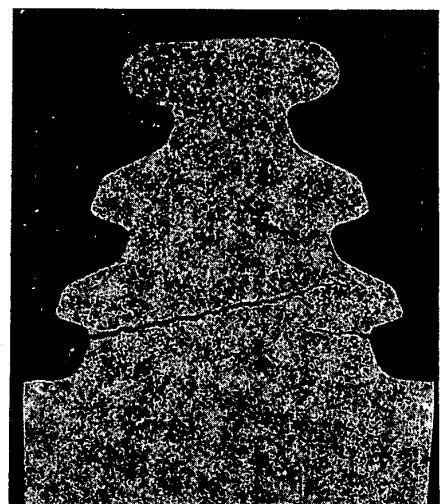
この原因のみで損傷した例は経験していないが、その合金として通常のクリープ特性を有していない場合や腐食が甚しく、いわゆる腐食クリープによる破損例がある。Photo.4はディスクのセレーション部の亀裂発生状況を示したもので、運転中のセレーション部は、遠心力、翼材との温度差、熱膨張差による歯当り部分や面積の変化、翼の高速ガス抵抗に伴う応力など大きな応力が負荷されている。亀裂部にV, S化合物の侵入が認められることから、腐食環境下におけるクリープ破断と考えられる。その他動翼トップセレーション谷底部の腐食によるクリープ破断も発生している。

Cracks on disc

X-ray images of S and V at cracks

Photo 4. Corrosion fatigue cracks on disc (Discaloy 341920h)

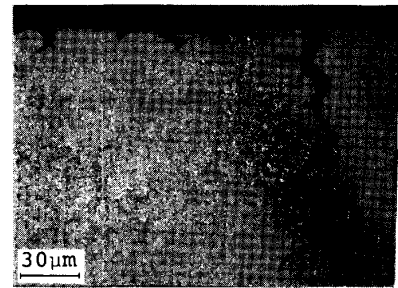
(U-710, 2,200h)

動翼の前縁部、背腹部に①起動発停止時の熱応力による熱疲れ亀裂、②静翼の温度分布のバランスを欠いたための熱疲れ ③熱応力とクリープの重複と推定される動翼シュラウド部の亀裂などが経験されている。Photo.5 にその一例を示す。

Photo.5 Thermal fatigue cracks

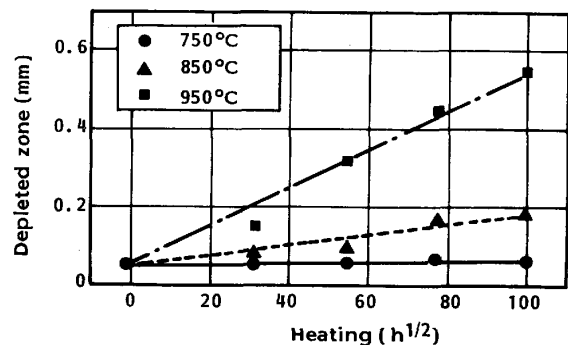
Ni基, Co基合金製動静翼では、ガス中のS化合物によって甚しい高温腐食が発生する。特に高温化している現在、燃料中の微量S分はもとより空気中の海塩粒子などによっても腐食が発生する。腐食部には硫化物が生成したり、脱Cr層が形成されるがこれらの層は強度が弱く、クリープ破断、熱疲れ発生の起点をつくり易い、Photo.6及びFig.3にその一例を示した。

Fig.3 Growth of Cr-depleted zone of U-710
