# 長期間高温高圧水素環境下で使用された 0.5Mo 鋼装置における粒界割れ

## Intergranular Cracking in 0.5Mo Steel Equipment Used under Long-term Operation in Hydrogen Environment at Elevated Temperatures and Pressures

Ryuichi CHIBA, Keizo OHNISHI, Kunio ISHII and Keikichi MAEDA

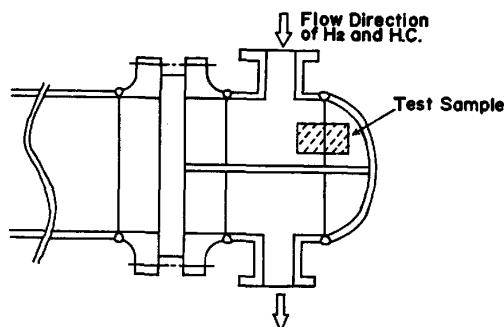
内面側にプリスタが見出された熱交換器のヘッド部、および溶接部に割れを発生した配管の 1 部から試験材を採取した。試材採取位置はそれぞれ Fig. 1 および Fig. 2 に示すとおりである。ヘッド部は板厚 30 mm の鋼板から熱間成形されたもの、配管は板厚 14 mm のものを成形しシーム溶接された 20 インチ管であり、両者とも ASTM A204 Grade B 規格の 0.5 Mo 鋼製のものである。Table 1 はこれらの試材を採取した熱交換器および配管の運転履歴を示したものである。熱交換器は炭化水素の脱硫装置 (HDS) の 1 部に 9 年間使用されたもので、損傷の発生したヘッド部には反応容器から出た炭化

Fig. 1. Location of sample taken from the heat exchanger.

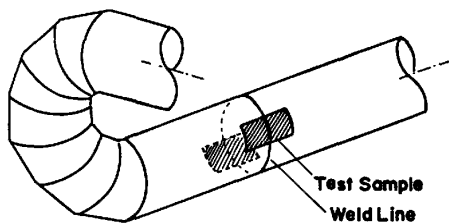
Fig. 2. Location of samples taken from the piping.

水素 (塩素分は含まれていなかった) と水素ガスが供給されていた。この熱交換器の製造記録は入手できなかったので詳細は不明であるが、その後の調査によると熱間成形されたものであり、PWHT は施されていたようである。配管はナフサの改質装置 (Regenerative Powerformer) の 1 部に 15 年間使用されたものであり、定期検査の際に放射線検査によつて周溶接部に割れが検出された。記録によると、この配管の溶接の際には PWHT が施されていた (ただし詳細は不明)。これらの熱交換器と配管の運転条件は Fig. 3 に示すとおり (図中の 1 および 2 で示した領域) であり、図に明らかなように、これら 2 例の運転条件は 0.5 Mo 鋼の使用限界よりも十分に低かつた。なお、Fig. 3 は API Publication 941, Third Edition<sup>7)</sup> を引用したもので、他に 8 件の損傷が 0.5 Mo 鋼装置および配管に認められている。

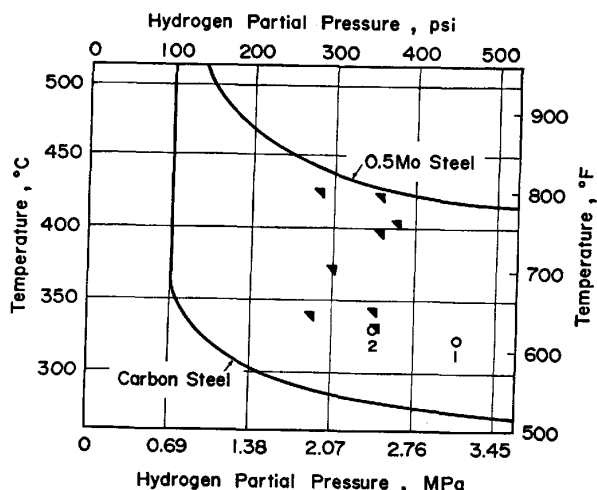
Fig. 3. Reported damage due to hydrogen attack of 0.5Mo steels and operating conditions of the damaged heat exchanger (1) and piping (2) in present study.

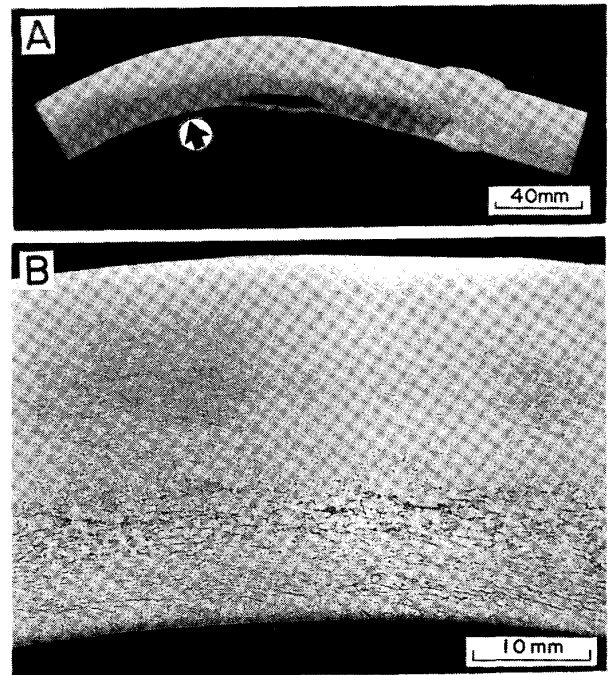
ヘッドおよび配管試材の UT は周波数 4 MHz, AS-ME 感度標準試験片を用いて感度設定して行つた。その結果、ヘッド材にはブリスト発生位置にのみ欠陥 (欠陥の面積は 20×20 mm) が 1 箇所検出されたが、配管材には斜角探傷法によつても欠陥は検出できなかった。また試験材の内表面と断面について、PT とマクロ腐食試験により欠陥発生位置を確認した。Photo. 1 はヘッド材断面のマクロ腐食後の様相を示したものであり、ブリストのほかに内表面から肉厚の約 1/3 の深さの範囲に多数の割れが密集していることが判明した。Photo. 1 (A) には右側にシェルとの溶接部がみられ、シェル側にも割れが発生していたが、その割れの数はヘッド側に比べて明らかに少なかった。

Photo. 1. Blister and cracks observed at cross-section of channel head (A), and magnified view of the area indicated with an arrow mark (B).

ひずみなどが考えられる。化学成分の影響に関しては、C, Ni および Al 量が多いと水素アタック感受性が強くなると報告されている<sup>10)11)</sup>。しかし、例えば ASTM A 204 規格の C 量の範囲ではその影響が明らかでなく、また不純物程度含まれる Al および Ni 量についても明確にされていない。組織および炭化物については、ヘッド材の電顕組織観察と炭化物の同定結果から、受入れままの状態ではSR処理が施されなかつたか、またはそれが十分でなかつたと判断された。そのほかに、成形加工時の残留ひずみの影響も関与したのではないかと推察された。水素アタックにおよぼすひずみの影響については、例えば冷間加工の影響が報告されており<sup>12)13)</sup>、SR処理が不十分の際には水素アタックに対する感受性が強くなることは容易に理解される。したがって、ヘッド材の加工後の熱的取扱いによつて高温高圧水素に対して不安定な組織となり、そのためPhoto. 1に示したような損傷発生に寄与したのではないかと考えられた。なお配管については、PWHTが施されたにもかかわらず溶接部近傍に割れが発生したので、おそらくそれが十分でなかつたのであろう。

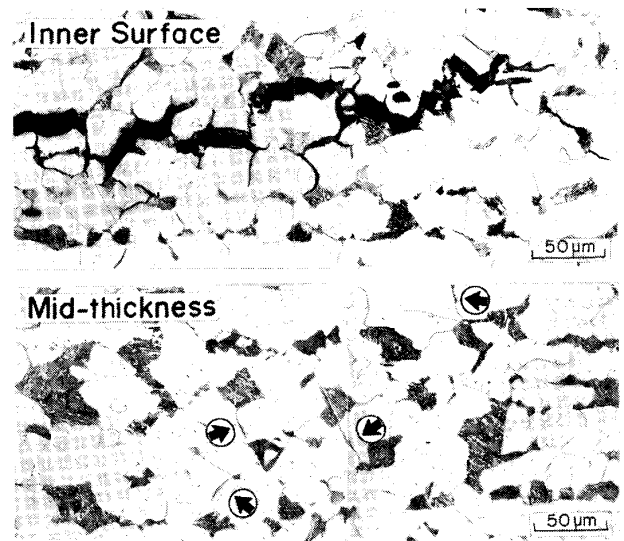
光学顕微鏡で認められたヘッド材の割れの様相は Photo. 2 に示すようなもので、内表面側では開口の広い割れがフェライトとフェライトの界面およびフェライトとパーライトの界面に沿って伝播しており、また部分的

Photo. 2. Cracks and micro fissures detected at inner surface zone and mid-thickness zone of channel head.

に脱炭がおこっているようにみられた。肉厚中央部ではフェライト粒の界面に沿って微小割れ (micro fissure) が発生し、脱炭の形跡は認められなかった。SEM により肉厚中央部について詳細に調査した結果、Photo. 3A に示したようなキャビティが認められた。それはフェライト粒の界面に沿って発生しており、メタン気泡により形成されたものと思われる。しかしそれはごく限られた

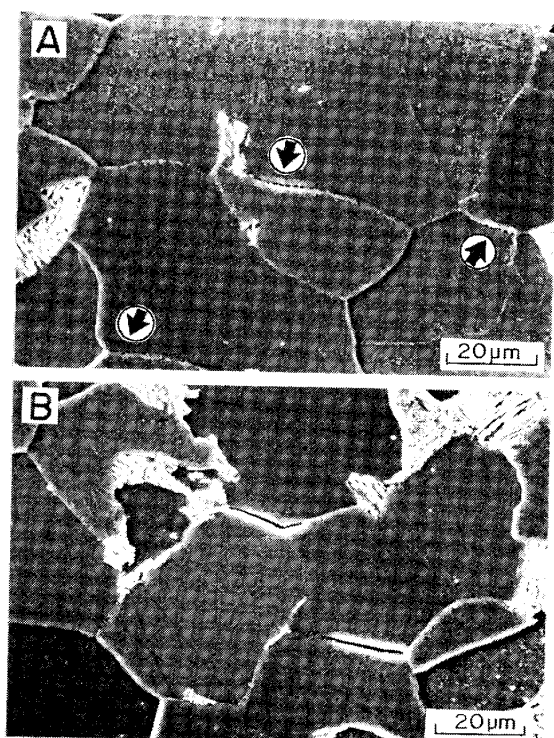
Photo. 3. Bubble cavities (A) and micro fissures (B) along grain boundaries in mid-thickness zone of channel head steel, Observed by scanning electron microscope.

部分にのみ認められ、大部分のものは Photo. 3B に示すようなシャープな割れであった。なお、ヘッドの内面側に発生したブリストの部分から試験片を採取し、その内面（破面）を SEM により観察したところ粒界破壊により形成されたものであることがわかった。

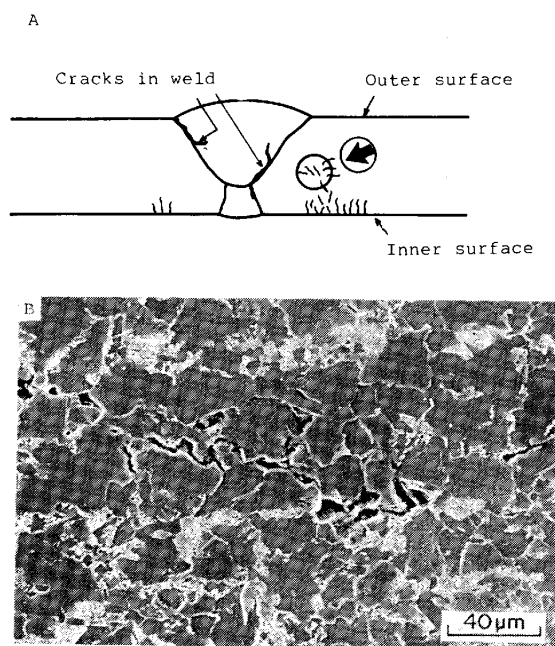
ヘッド材においては、以上のように母材部に著しい粒界割れが発生し、シェルとの溶接部には変化が認められなかったが、配管材には Photo. 4 に示すように溶接部にのみ割れが認められた。割れ発生位置は(1)ボンド部、(2)ボンド部から約 5 mm 離れた部分 (Photo. 4A の矢印部)、および(3)毛割れ状のものが認められた。管内面側の 3 箇所であった。この 3 箇所の割れを光学顕微鏡および SEM で調査したところ、(1)は熱影響部 (HAZ) に沿って発生した粒界割れ、(2)および(3)は Photo. 4B に示したような粒界割れであることがわかった。この配管の溶接施工時には PWHT が施されたと記録されているので、念のため管内面側表層部のかたさを測定した。その結果、HAZ の最高かたさは HV 200 (荷重 500 g) であった。したがって、HAZ の割れの原因は明らかではないが、割れは管外面に開口しており、また必ずしも内面から発生したと断定されるようなものがなかったため、溶接欠陥から発生したか、または

Photo. 4. Intergranular cracks found in a longitudinal cross-section of damaged piping, Schematic diagram showing location of cracks (A), Internal cracks in the area indicated with an arrow mark (B).

PWHT が十分でなかったために発生した水素に起因する割れではないかと推定された。なお、(2)および(3)の割れについても原因は不明であるが、溶接後の局部加熱および残留ひずみに関連して発生した水素アタックによる割れではないかと思われる。この配管材についてはさらに詳細な調査を続けたが、溶接部以外の母材には全く異常はなかった。

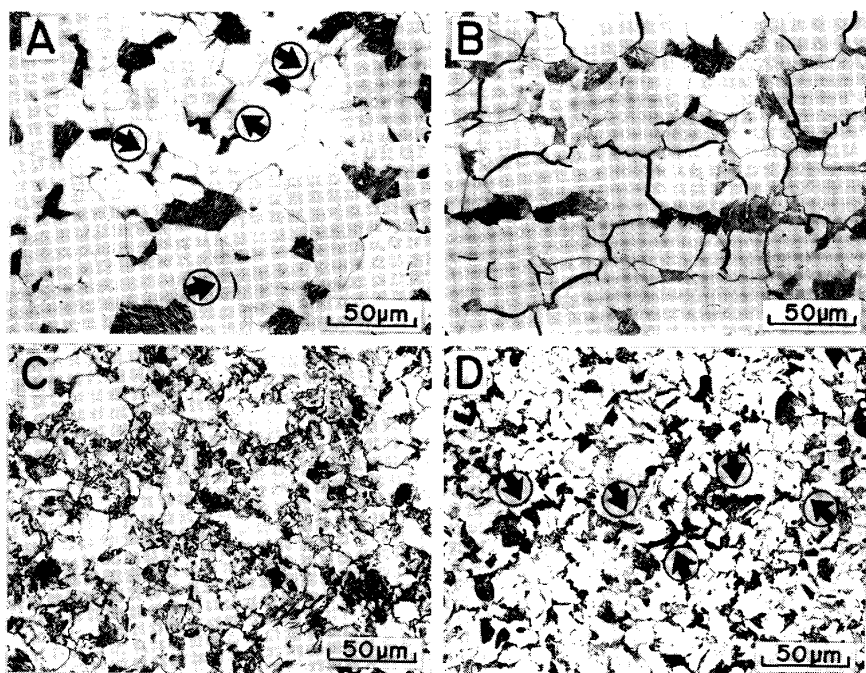
Photo. 5. Microstructures and intergranular fissures in as-received materials exposed to hydrogen for 300 h at 320°C (A and C) and 400°C (B and D) under 9.81 MPa.

光学顕微鏡で検出されたヘッド材 (受入れまま) についての 320 および 400°C における水素暴露後の割れは Photo. 5 (A, B) に示すとおりで、それはフェライト粒の界面に沿って発生しており、さきに Photo. 2 (板厚中央部) に示したものとよく類似していることが判明した。受入れままの配管材 (母材) についても 320 および 400°C で水素暴露試験を実施した。その結果、320°C では割れは発生しなかつたが、400°C では Photo. 4(B) に示したと同様な粒界割れが認められた。その状況は Photo. 5 (C, D) に示すとおりである。

本試験により、ヘッド材には 0.5Mo 鋼の使用限界線の下側 (9.81 MPa, 320°C) で粒界割れの発生することが確認され、明らかに水素アタックに対する抵抗性が劣化していたことが証明された。またこの母材の水素アタック抵抗性は 650°C 以上 700°C 以下での SR 処理、または焼準後に 650°C で焼もどしを施すことにより改善できることが判明した。すなわち、受入れままのもの

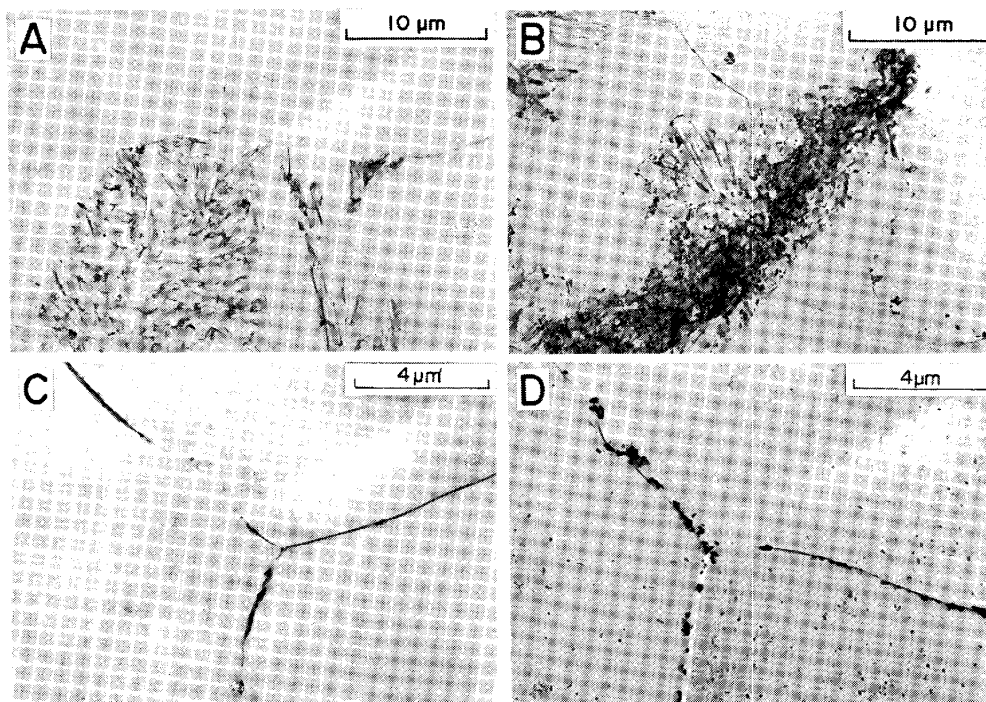
Photo. 6 はヘッド材の受入れままのものとは 650°C で 5h SR 処理を施したものについて、抽出レプリカによる電顕組織写真を示したものである。受入れままのもの

A and C: As-received, B and D: Stress-relieved at 650°C for 5h

Photo. 6. Electron micrographs of ferrite-pearlite zone (A and B) and ferrite grain boundaries (C and D) in channel head steel.

には、パーライト部およびフェライトマトリックス内に析出物は認められず、650°CのSR処理のものにはパーライト部に粒状の析出物、フェライト内に粒状および針状の析出物が確認され、フェライトとフェライトの界面には比較的大きな析出物も認められた。

さらに、SR処理による析出物の種別を調査するために、電解抽出残渣のX線回折を行った。その結果、ヘッド材の受入れままの材料については $M_3C$ のみ、650~700°CでSR処理を施したのものには $M_3C$ のほかに $M_{23}C_6$ と推定された炭化物 $M_xC_y$ が検出された。しかし、650~700°Cで5hSR処理を施したものについては $Mo_2C$ は同定されなかつた。電顕観察においては、Photo. 6に示したようにフェライト粒内に $Mo_2C$ と思われる析出物が認められたので、その析出量がX線回折の限度以下であつたためと思われる。なお、配管材から抽出した残渣についてもX線回折を行った。その結果この材料には $M_3C$ および $M_xC_y$ が検出された。

(4) 650~700°C で SR 処理を施したヘッド材の水素暴露試験により、粒界割れ抵抗性が SR 処理によつて著しく改善されることが確認された。組織観察および X 線回折により、その改善効果は SR 処理による組織および炭化物の安定化に依存して得られたと判断された。
