# (78) コークス炉蓄熱室内部補修技術

住金化工(株)鹿島製造所 伊藤芳徳 奥井信之

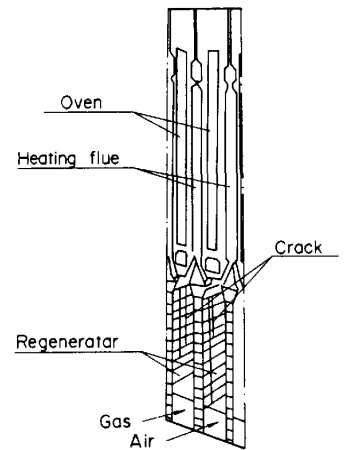
Fig.1 Location of Regenerator-Wall.

Fig. 1にみられるような、蓄熱室内側壁の損傷部より、ガス及びエアが隣接する蓄熱室内に流入し、内部燃焼が発生していた。

この内部燃焼により燃焼室へのガス・エアの供給量が不足し、燃焼室の温度低下が発生、さらに、蓄熱室側壁煉瓦のスポーリング等の現象もみられ、今回、内部補修を実施した。

補修は壁の損傷状況に応じ補修材料を変更した。

すなわち、欠損部充填用、膨張吸収用、耐酸用の各種モルタルを使用、加えて一部の煉瓦の積替を実施した。

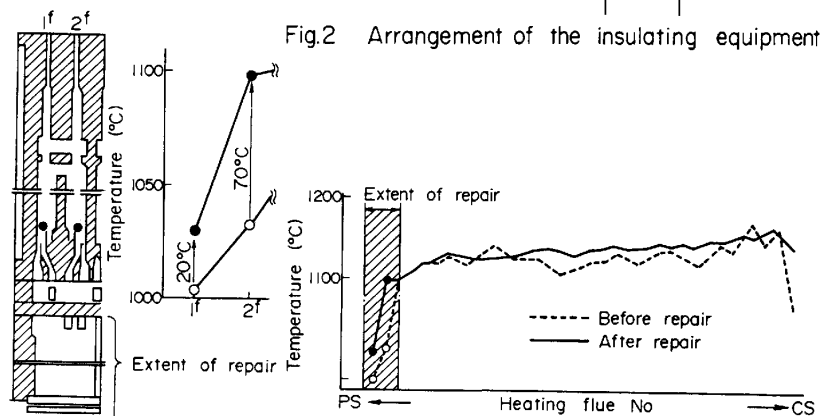
Fig.3 Heating flue temperature

補修該当部の燃焼室温度は、Fig. 3にみられるように改善でき、蓄熱室の内部燃焼もなくなった。
