## (242) 拘束性ブレイクアウト発生機構に関する検討

新日本製鐵 君津技術研究部 ○向井達夫 山口絃一  
 萩林成章

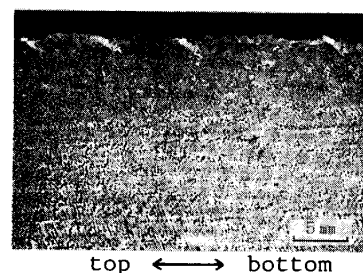
**2. 調査結果** 低炭A1-K鋼のB. O. 8例について残留鑄片の調査を行った (拘束性B. O. 6例、コーナー部への地金さしB. O. 2例)。1) 全ての拘束性B. O. 鑄片の拘束点近傍では溶鉄のたれかけた跡が観察される (写真1)。2) 「たれかけ」部は浸炭組織を呈しておりまた多数の空孔が存在する (写真2)。3) 拘束点近傍には浸炭組織が観察される。また鑄片内部に多数の空孔が存在する場合もある (写真3) 4) 「たれかけ」部および内部浸炭組織部のEPMA分析結果では炭素以外の成分は母材と同レベルであり、「たれかけ」の場合は銑鉄並の炭素量となっている (表1)。5) 地金さしB. O. の場合には殆ど浸炭組織が認められない。また疑似オツシレーションマーク部に顕著な負偏析が観察され、多数の偏析線が観察される。

Photo.4 Microphotograph of the break-out slab due to metal penetration at the mold corner.
