1. 緒 言

鋼片加熱炉内は高温 (>1000℃) にさらされるため、スキッドパイプの外面は断熱材で保護され、内面は海水で冷却されている。このスキッドパイプの内面および、そのサポートパイプの外面からの特異な腐食現象を経験したので、その原因と対策について報告する。

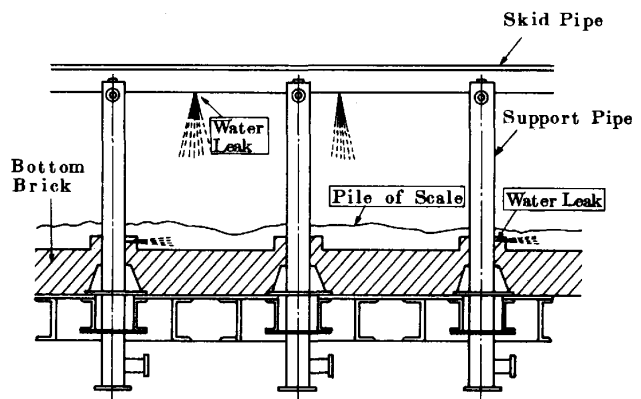
操業開始後、約10年経過した鋼片加熱炉のスキッドパイプ(材質: SM50, 管径: 85×155φ, 管厚: 18mm) およびサポートパイプ(材質: SM50, 管径: 140φ, 管厚: 18mm) に、Fig.1に示すような漏水事故が発生した。なおサポートパイプの漏水はスキッドパイプの漏水の約1ヶ月後に発見された。

Fig.1 Water leak with corrosion of skid pipe and support pipe in heating furnace.

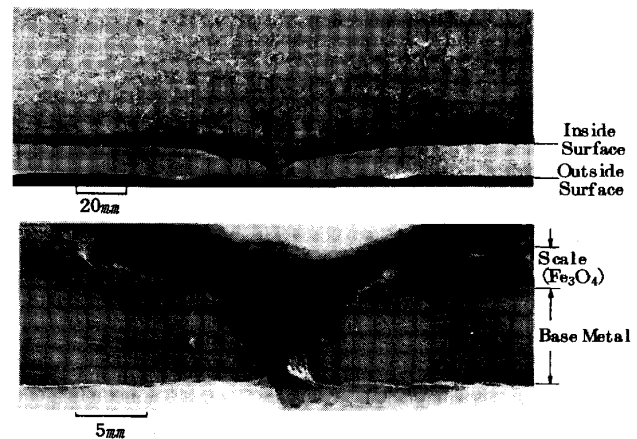
(1) スキッドパイプの破孔は、Fig.2(上)に示すように、パイプ内面からの局部減肉によって生じていた。破孔部内面にはFig.2(下)に示すような厚い黒色スケール(X線回折の結果 Fe_3O_4 と同定された)が生成していた。パイプの漏水は、いずれも外面の断熱材脱落箇所が発生していることから、断熱材の脱落→管外面温度の上昇→管内面での局部昇温(海水中から析出したハードスケール、腐食生成物等の堆積部)→高温水腐食・熱電池腐食の進行によって破孔したと推定される。

Fig.2 Vertical cross section of skid pipe.

スキッドパイプの内面腐食は断熱材の脱落防止と、パイプ内面の定期的なクリーニングによって阻止できる。サポートパイプの外面腐食防止はスキッドパイプの防食対策が実施されることで達成できる。

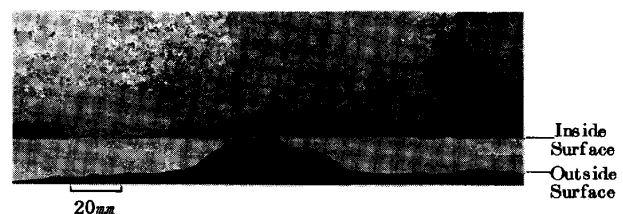
(2) サポートパイプの局部腐食は、スキッドパイプの漏水場所に対応した、炉床レンガに囲まれ断熱材を巻いていない箇所に集中発生し、パイプの外表面から生じて内表面まで貫通していた(Fig.3)。ミクロ組織に熱履歴が認められないこと、腐食生成物の解析結果(C_L含有、 β -FeOOH検出)等から、漏れた海水が堆積スケール中を浸透しパイプ外表面に保持された結果生じた、湿食と推定された。

Fig.3 Vertical cross section of support pipe.
