## 船積輸送したシームレス鋼管の損傷解析

技術報告

## Failure Analysis of Seamless Line Pipe during Transportation by Ship

## Synopsis :

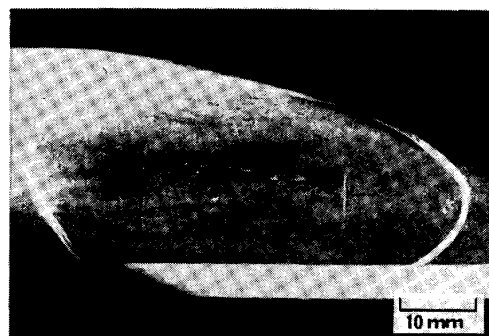
Photo. 2. Macro photograph of failure pipe (pipe B).

Photo. 2 に水洩発生部の外観状況の一例を示す。水洩発生部には、局所的な凹みが見られ、パイプの長手方向に沿つた鋭いき裂が数箇所認められる。このような局所的な凹み、き裂は他の水洩発生部にもみられ、これらの損傷が、同じような状況下で起こつたことが考えられる。また、非破壊試験結果から凹み、き裂等の損傷は、水洩発生部のみであることがわかつた。

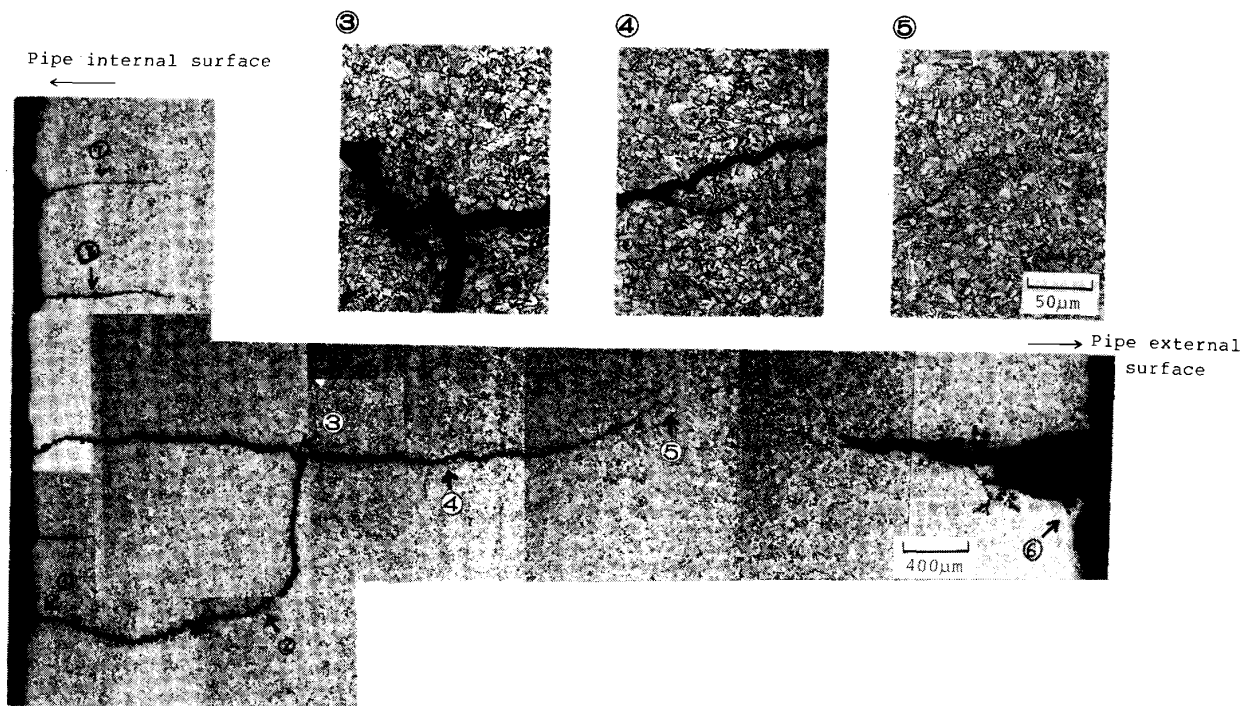
Photo. 3. Microstructure of failure section (pipe B).

Photo. 3 に損傷部に認められたき裂の断面写真の一例を示す。き裂は、パイプの外表面と内表面の両方から発生し、肉厚中心方向にほぼ垂直に、フェライト粒内および粒界を伝播しており、途中で枝分かれしたものもある。また、き裂の内部は、その先端部まで酸化生成物がみられるが、き裂周辺部の脱炭は認められない。Photo. 4 は、損傷の外表面近傍を示したもので、冷間での加工によると思われる組織のひずみが認められる。Photo. 5 は、パイプ製造時の圧延メタルフローを示したもので、き裂は、圧延メタルフローとは無関係に進展していることがわかる。以上のミクロ観察状況は、他の水洩発生部についても同様である。したがって、水洩発生部の損

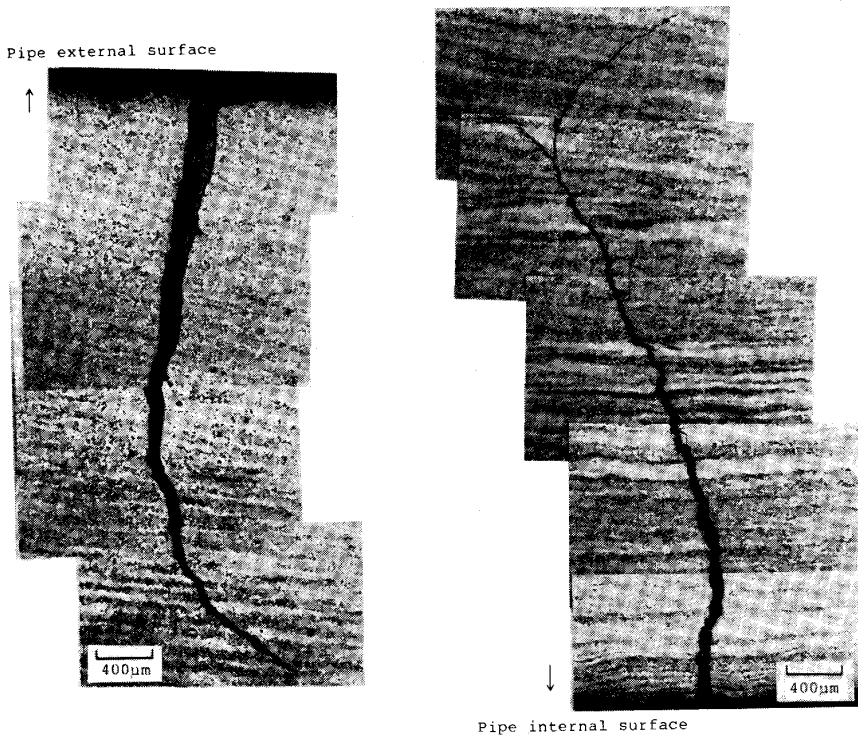
Photo. 5. Metal flow of failure section (pipe A).

傷、き裂の発生時期は、以上述べた状況証拠から、パイプの製造工程（加熱-圧延-熱処理-精整-品質検査）以後であることが推察される。すなわち、パイプがその輸送中にパイプの外表面、内表面の両方からき裂が発生し、伝播するような応力状態に保持され損傷したことが考えられる。

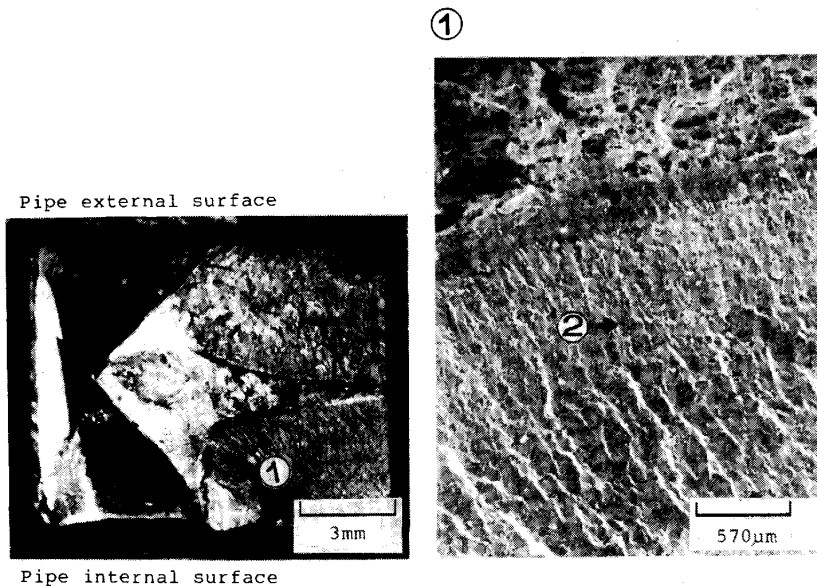
Photo. 6. Macro and micro fracture surface of failure (pipe E).

損傷部の破面は、いずれも腐食が激しいため、あらかじめインヒビターを入れ酸洗処理を行い観察した。Photo. 6 に破面写真の一例を示す。き裂は、パイプの外表面と内表面の両方から発生し、この破面では最終破断位置は、ほぼ肉厚の中心付近となっている。また、破面は比較的なめらかで、伝播の過程でき裂同士が連なつ

た状態となっており、このような形態は、繰り返し荷重下で起こる疲労破面と非常に似かよっている。Photo. 7 (a)は、破面をさらに高倍率で観察した結果である。破面には、腐食ピットが多くみられるが、脆性的な破壊様式は全く認められない。Photo. 7 (b)は、ごく限られた部位ではあるが、き裂の伝播方向に対して垂直な線状模様を観察した結果である。この線状模様は、疲労破面に現れる Striation と判断され、前述のマクロ的な破面形態とも考え合わせると、水洩発生部の損傷は、繰り返

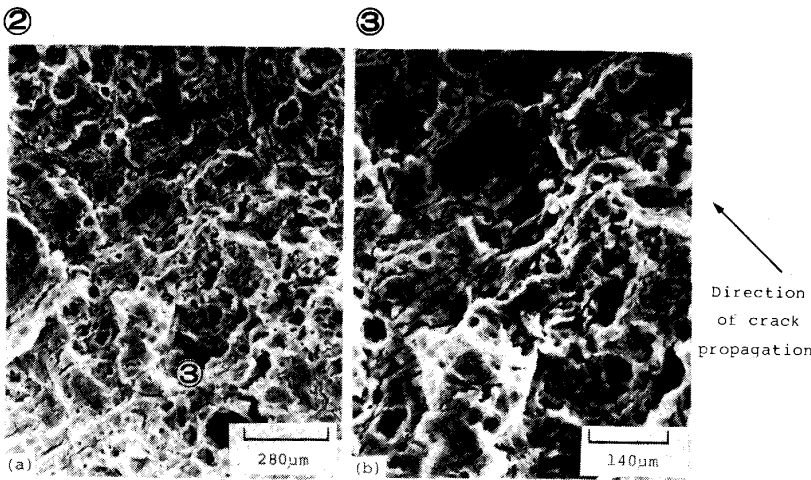
Photo. 7. Micro fracture surface of failure pipe (pipe E).

し荷重により起こった疲労破壊であると考えられる。ここで、線状模様のところどころに平坦な部分が認められるが、これはき裂が発生した後に相手破面と接触したため疲労破面がつぶされてできたものと考えられる。したがって、この線状模様は、疲労破壊による Striation と判定して間違いのないであろう。なお、他の水洩発生部については、腐食が激しいためかこのような線状模様は観察されなかつた。また、き裂断面および破面についての EPMA の結果、介在物の存在、痕跡はみられず母材部

一方、A点における Striation 間隔  $S_A$  は Photo. 7 から、 $S_A = 1.0 \times 10^{-3}$  mm よつて、 $S_A = dl/dN$  とおき (2)式に代入すると、A点における  $K$  値は、

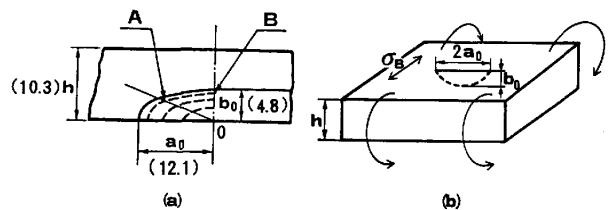
Fig. 3. Failure model of pipe.

実管による室内実験に先立ち、水洩発生パイプに加わった荷重条件を、その損傷破面からの破壊力学的手法により推定した。対象は、Striation が認められた損傷破面 (Photos. 6 および 7) である。Fig. 3 は、その破面でのき裂伝播状態を模式的に示したものである。A 点は、Striation が認められた位置であり、B 点は、計算上の評価位置である。計算にあたっては、き裂が楕円状に伝播したと仮定し、曲げモーメントが働く部分に表面切り欠きが存在した場合の解として、RAJU & NEWMAN<sup>1)</sup> や石田ら<sup>2)</sup> の式があるが、ここでは石田らの厳密解を用いる。彼らの解では、切欠最深部の K 値は (1) 式で与えられる。

この値を、半楕円表面き裂を有する平板に曲げが負荷するとして、き裂最深部 (Fig. 3, B 点) の  $K$  値に、SMITH の解<sup>4)</sup> を用いて換算すると、

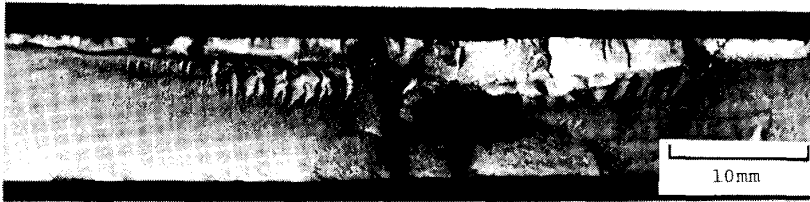
Photo. 8. Macro fracture surface of pulsating bending fatigue test of pipe.

影響が考えられる。すなわち、パイプの外表面に引張残留応力が存在していたことによつて、圧縮の部分片振りであつたパイプ外表面が、引張応力を含む部分両振りとなることが考えられる。Fig. 5 に水洩発生材と同一鋼種についての、パイプ周方向の残留応力測定結果を示す。同図から、パイプの外表面には、100~200 MPa の引張残留応力が存在することがわかる。このような状態で、パイプ外表面から押付荷重が繰り返し加わつた場合のパイプ外表面の応力状態を Fig. 6 に示す。パイプの外表面は、引張残留応力の存在により、引張応力を含む部分両振りとなることが理解できる。Photo. 8 に実管片振り曲げ疲労試験後のマクロ破面を示す。き裂は、押付荷重側であるパイプ外表面およびパイプ内表面の両方から発生し、伝播しており、水洩発生部の損傷部観察結

果と同様であることがわかる。
