(556) 0.5Mo鋼製装置溶接部の高温高压水素損傷要因の調査 (0.5Mo鋼溶接部の水素アタックに関する研究 第1報)

(株) 日本製鋼所 材料研究所 ○千葉 隆一 大西 敬三
日揮 株式会社 材料研究部 石井 邦雄 前田 啓吉

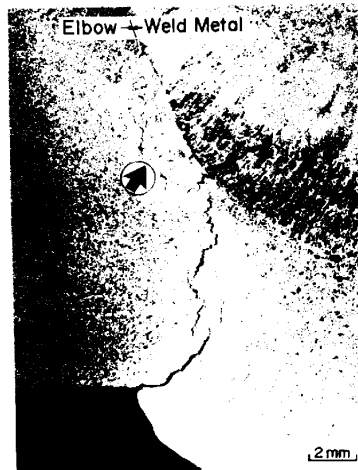
Photo.1 Cracks detected in circumferential weld of elbow (20B) and pipe

Photo.1はエルボと配管の溶接部(内面側)に検出された割れの様相を示したもので、トウ部からHAZの粒界に沿って割れが伝播しており、割れの近傍にはPhoto.2に示すような気泡キャビティの存在が確認された。また14Bサイズのエルボの内面側には、著しい脱炭と粒界割れが発生しており、内面側HAZの最高かたさは約Hv 240であった。

おいて著しく低下したが、550~650℃でPWHTを施したものは450℃で曝露した場合には母材とほぼ同等の延性を保持していることが判明した。本試験により、HAZには溶接の際に炭化物が固溶し、溶接のままでは固溶炭素と水素との反応がおこりやすいが、PWHTによりそれが炭化物として固定されると水素アタック抵抗性が改善されることが判明した。損傷防止のためにPWHTの適用が望まれる。

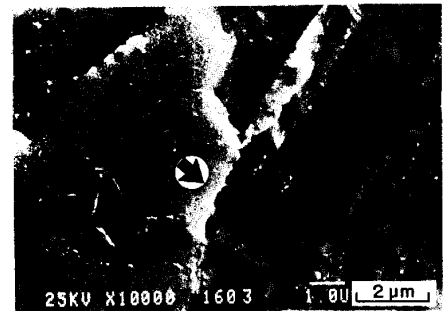
Photo.2 Bubble cavities detected by SEM in heat affected zone of elbow (20B)

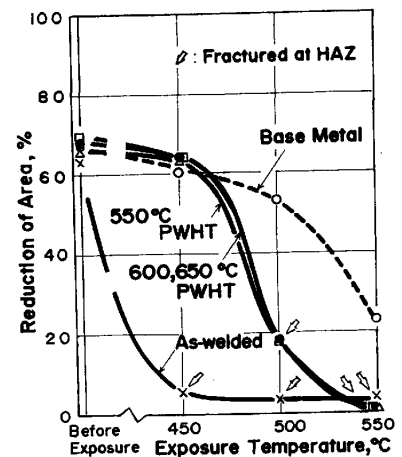
水素曝露後のA204Gr.B鋼溶接継手材の断面収縮率におよぼす曝露温度の影響はFig.1に示す通りで、溶接ままのものは450℃の曝露に

Fig.1 Reduction of area of welded A204Gr.B steel exposed to hydrogen for 300h under $150\text{kgf}/\text{cm}^2$
