バクテリア腐食による炭素鋼配管の腐食と閉塞

尾崎 敏範*・浅野 浩*²

Corrosion and Plugging Behavior of Carbon Steel Pipes with Special Reference to Microbial Corrosion

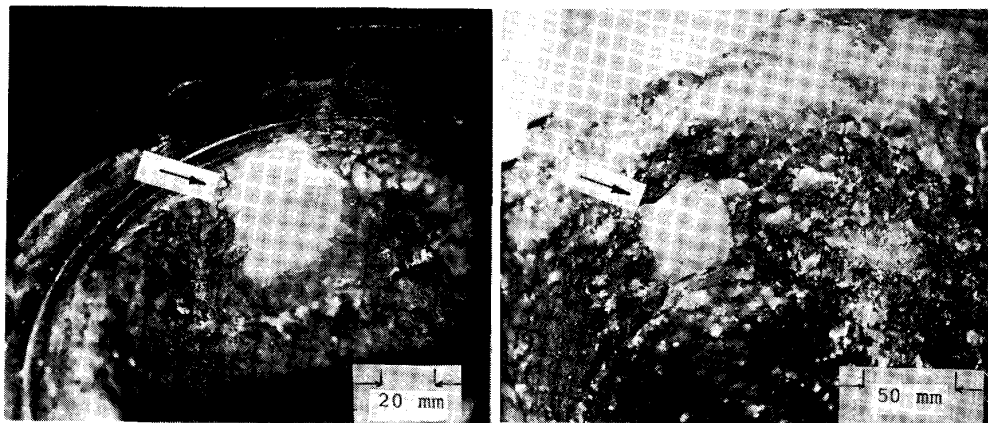
突き破る形で発生し、その発生位置は配管の幾何形状、流速、重力方向などに無関係であった。そして使用期間が3年以下の配管、中でも大口径管では錆こぶ発生密度が特別低く、50~500 mm 間隔で分布している。一方使用期間が5年以上の配管、中でも $\phi 50$ mm 以下の小口径管では錆こぶ発生密度が特別高く、錆こぶ同士が近接して発生することで管内表面全域が錆層で覆われた形となっている。Photo. 1 はその例であり、 $\phi 5\sim 15$ mm の錆こぶが管内全面を覆っている様子を示している。以上の挙動は別に調査した他の水系における水力発電所冷却水配管に比べ、錆こぶ付着密度および錆層厚さ共に数段大きいように観察された。

a. $\phi 200$ mm diameter pipe b. $\phi 300$ mm diameter pipe
 Photo. 1. Appearance of tuberculated feed water pipe.
 (SGP operated for 10 years.)

次に錆こぶの形態について述べる。錆こぶの外径は $\phi 5 \sim 15 \text{ mm}$ であるが、その大小にかかわらず最外層は $0.5 \sim 1 \text{ mm}$ 厚の Fe_3O_4 と思われる黒褐色の硬い皮で覆われている。またその内部には FeOOH と思われる真黒色の粉末と黄金色の軟らかな物質が層状に充満している。この錆こぶの付着強度は極めて高く、小型ハンマによる打撃によつてようやく破壊しえる程度である。Photo. 1 中の矢印はハンマ打撃後ワイヤブラシで錆層

を除いた部分である。写真より、錆こぶ下は例外なく金属光沢を有し、この部分が活性溶解していることを示している。次に錆こぶの最大盛り上がり高さ h とその下方における最大侵食深さ d の間には $h/d=5 \sim 7$ の関係が見られ、錆こぶが散在する場合は $h/d=7$ 、錆こぶが近接している場合は $h/d=5$ のほぼ全面腐食状の侵食が見られる。したがつて、錆こぶ下をアノード、その周辺をカソードとしたマクロセルによりこれらの腐食が進行しているものと推定される。

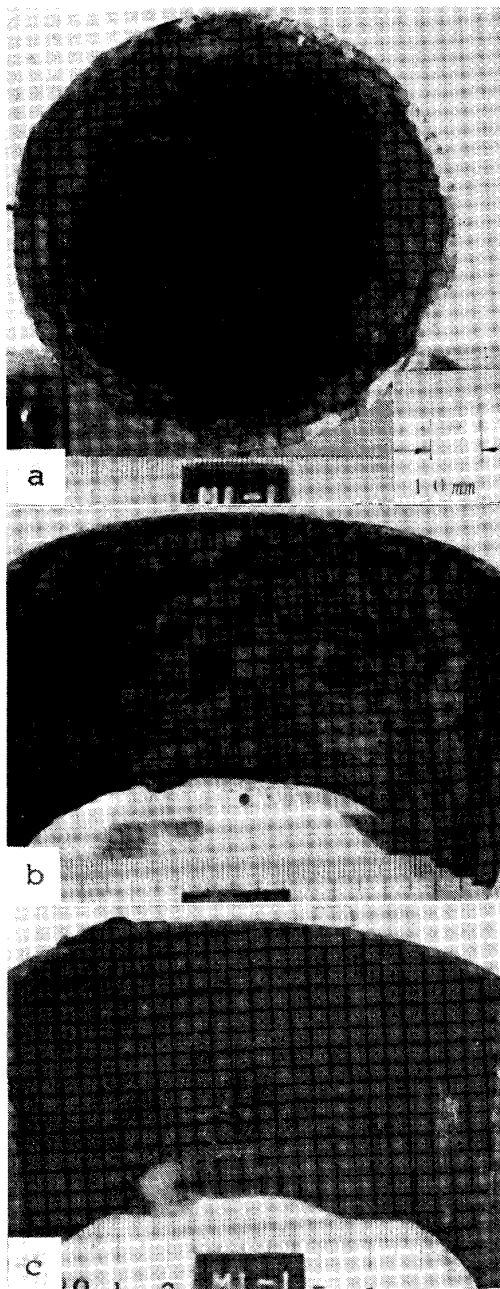
Photo. 2 に小配管における錆こぶの付着状況を示す。写真は試料 No. M-1, 10 年間使用炭素鋼管である。写真より錆層は管内面全域に厚く堆積し (Photo. 2・a および b), 錆こぶの盛上部分下に局部侵食が生じている (Photo. 2・c)。この外観状況を見る限り上記錆こぶは日常出合う錆こぶと概略同様に感じられる。しかし、本水系における錆こぶの特徴はその内部構造にある。Photo. 3 は錆こぶを機械的に半割りとし、その断面を走査型電子顕微鏡で観察した例である。Photo. 3・a は錆こぶ盛り上がりほぼ中心部分の拡大であり、平滑部分 (写真中央) と多孔質部分 (写真上部と右方部分) が見られる。Photo. 3・b はこの平滑部分の拡大写真であり、この部分が $0.5 \mu\text{m}$ 大の球状物質の集合によつて構成され

a. Cross sectional view
b. Internal appearance
c. After removal of tubercles

Photo. 2. Appearance of a tuberculated feed water pipe. (SGP operated for 10 years.)

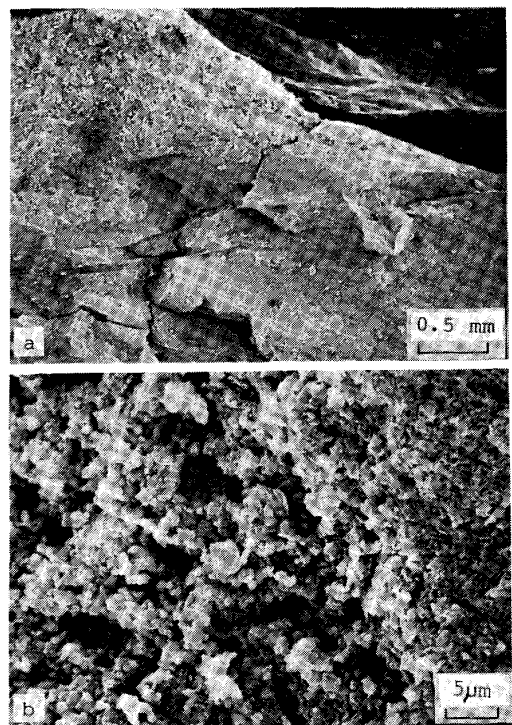
a. Cross sectional view of tubercles
b. Bacteria colony inside the tubercles

Photo. 3. SEM photographs of tubercles.

ていることがわかる。この球状物質は上述の水から検出された球状有機物と形状、サイズ共にほぼ一致している。またこの平滑部分を光学顕微鏡により観察すると球状物質は鮮やかな黄銅色であること、数十日大気放置後再度観察すると球状物質が茶褐色に変色すると共にその形状の崩れていることが確認された。したがってこの錆こぶ内の球状物質はバクテリアの一種と判断され、その存在位置が錆こぶ盛り上がりの中心部分および金属との界面近傍であることから嫌気性バクテリアの一種と推察される。

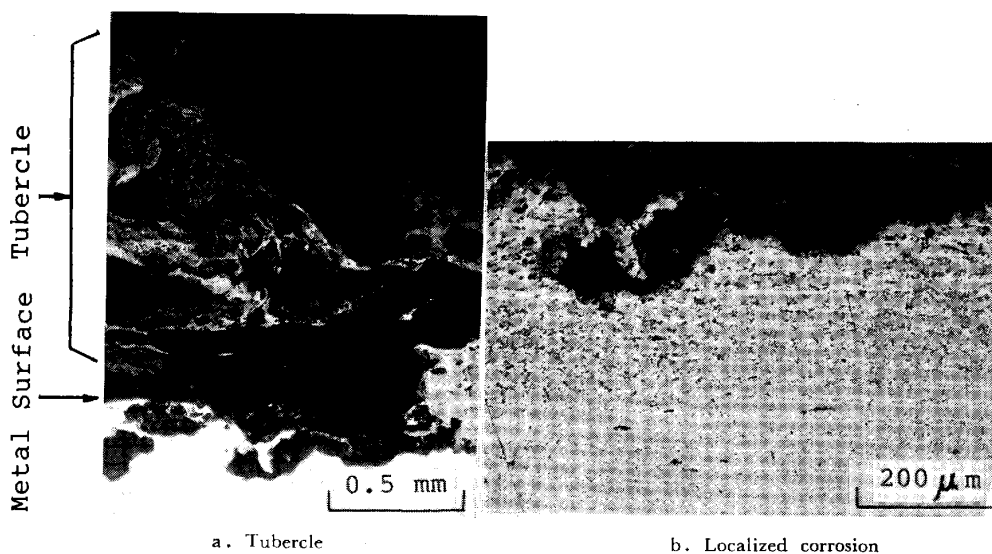
Photo. 4. Cross section of tubercles and localized corrosion.

次に錆こぶ下腐食における金属顕微鏡写真の 1 例を Photo. 4 に示す。写真より、錆こぶ下腐食の形態は金属組織に無関係で凹凸の激しい断面形態を示している。これは通常の錆こぶ下腐食には見られぬ著しい凹凸であり、この点においても本水系における錆こぶ下腐食の特異性がうかがえる。

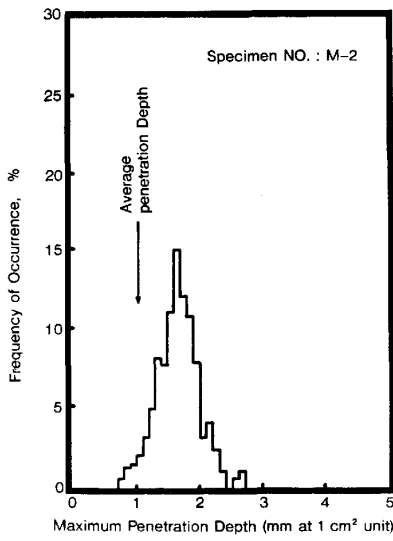
Fig. 1. Distribution of observed Maximum penetration due to Tuberculation.

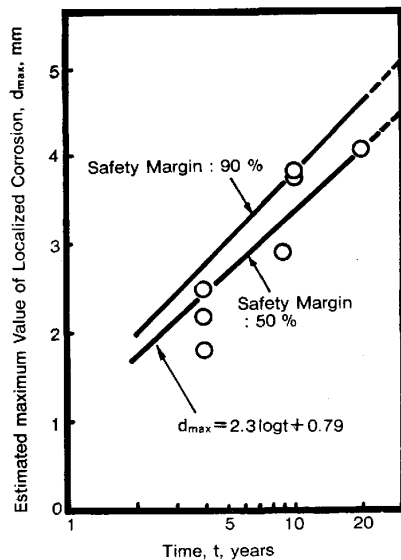
Fig. 2. Time dependence of estimated maximum penetration depth by extreme value statistical analysis.

わかる。そこで各試料配管の一部を 5 cm² 単位に区切り、その最大侵食深さを極値確率紙上にプロットすると良好な回帰直線が得られる。この直線を再帰期間 T = 10 m まで外挿し配管長さ 10 m 相当の最大孔食深さを読取使用期間に対し整理すると Fig. 2 が得られた。図より配管 10 m 相当における推定最大侵食深さ d_{max} (mm) と使用期間 t (年) との間には概略次式が成立する。

$$d_{max} = 2.3 \log t + 0.79 \text{ (安全率 : 50\%)} \dots\dots (1)$$

$$d_{max} = 2.8 \log t + 1.1 \text{ (安全率 : 90\%)} \dots\dots (2)$$

いずれにしても, 錆こぶ下腐食損傷を防止するには式 (1)~(3) を参考に配管の肉厚を決定することが望まれる。また配管の閉塞防止には式 (4)~(7) を参考に配管内径を決定することが望まれる。また Fig. 3 および Fig. 6 の意味するように配管内径の幾何形状や流体力学的依存性に対しても配慮が必要である。なお, 配管の

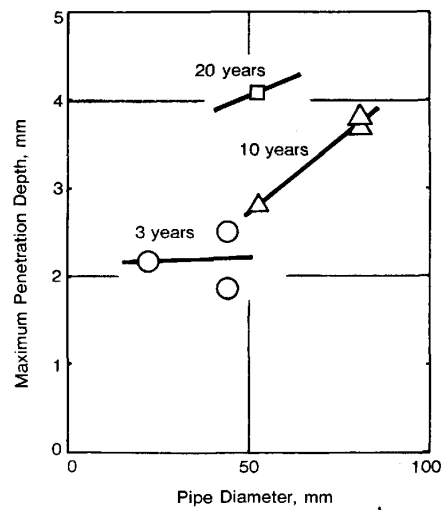
Fig. 3. Influence of pipe diameter on maximum penetration depth.

次に上記の推定最大侵食深さ d_{max} と配管内径の間には Fig. 3 の関係が得られ、配管内径が大きいほど侵食深さが大きくなる傾向が見られる。

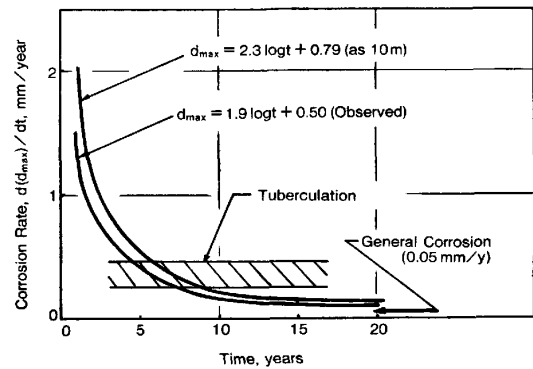
Fig. 4. Relationship between Localized corrosion rate and service periods.

以上の点を整理すると Fig. 4 が得られる。図中の曲線は (1) および (3) 式を微分して得た腐食速度であり、斜線の値は松島ら³⁾⁴⁾⁷⁾の報告に基づく錆こぶ下腐食の値である。また全面腐食の値は正村⁹⁾らの報告に基づく本使用水 (電気伝導度を考慮) の腐食速度および筆者らが

行つた別の水力発電所における腐食速度である。図より本調査における錆こぶ下腐食の侵食速度は5年以前の段階で高い値を示すものの、10年あるいは20年の段階では通常の全面腐食と同程度まで減速している。

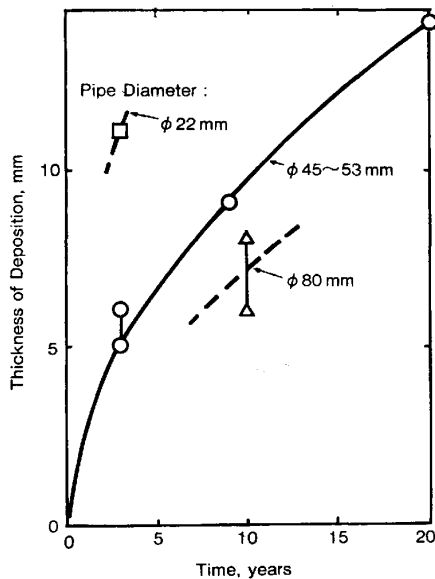
まず Table 4 右方に各試料配管における錆層の堆積状況を示す。また Fig. 5 は Table 4 の平均堆積厚さに対する使用期間の関係である。図より配管径がφ45~53 mm の場合、堆積物厚さは使用期間の増大に伴い当初急激に増加するものの長時間側ではその傾きが緩やかになつている。この傾向は Fig. 4 に示した錆こぶ下腐食挙動より容易に理解される。しかし、配管口径により堆積厚さが変化する点については単純に理解できない。そこで理解を容易にする目的で Fig. 6 を示す。Fig. 6 の縦軸 R_d は $R_d < 1$ のとき錆こぶの一部が流出、 $R_d = 1$ のとき錆こぶの 100% 残留が、そして $R_d > 1$ のとき錆こぶの残留と共に錆以外の土砂類が管内に堆積したことを意味する指数であり次式で与えられる。

Fig. 5. Influence of pipe diameter on deposit thickness.

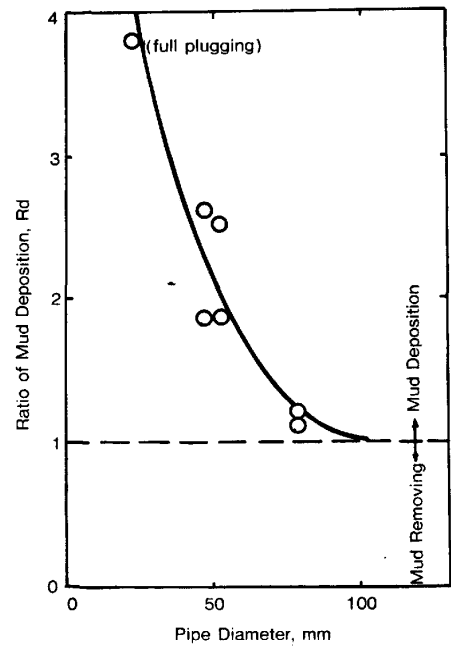
Fig. 6. Relationship between pipe diameter and ratio of mud deposition.

Fig. 6 より配管口径がφ80 mm 以上において $R_d = 1$ であり土砂類の堆積が十分少ないことを示している。一方、配管口径がφ80 mm 以下では口径の減少に伴い R_d が急上昇し、土砂類の堆積が著しいことを示している。したがつて、Fig. 5 における堆積物厚さの配管口径依存性は錆以外の土砂が管内に残留した結果と見ることができる。そこで、土砂の残留挙動を流体力学的に検討し Fig. 7 に示す。図は圧力ヘッドおよび位置ヘッドが一

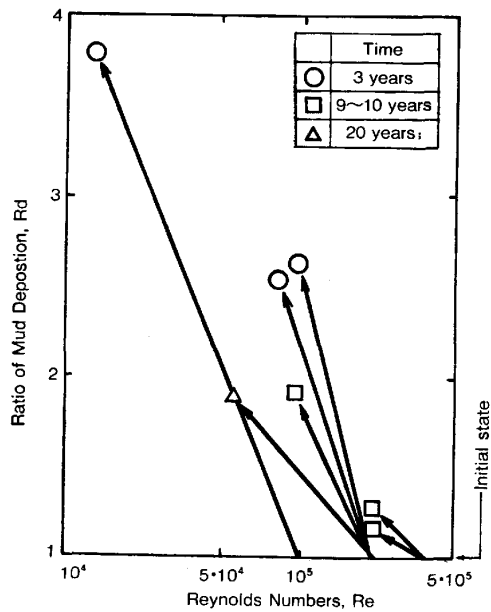
Fig. 7. Relationship between Reynolds number and ratio of mud deposition.

定である実機における管内のレイノルズ数 R_e と R_d の関係であり、使用前後の値を矢印で示した。図より当初のレイノルズ数 R_e が 10^5 の場合 (試料 No. M-6), 3 年間使用後 R_d は 3.8 に R_e 数は 10^4 (Table 4 より堆積厚さ 11.0 mm, ほぼ完全閉塞) となつている。一方, R_e 数が 2×10^5 以上では R_d の上昇および R_e 数の低下は共に許容される範囲にとどまつている。
