(66) コークス乾式消火設備・ボイラ節炭器管の内面腐食割れに関する一考察

川崎製鉄㈱千葉製鉄所 ○佐藤 裕二，笠井 聡，谷野 道郎
 鉄鋼研究所 山根 康義
 水島製鉄所 大西 廣

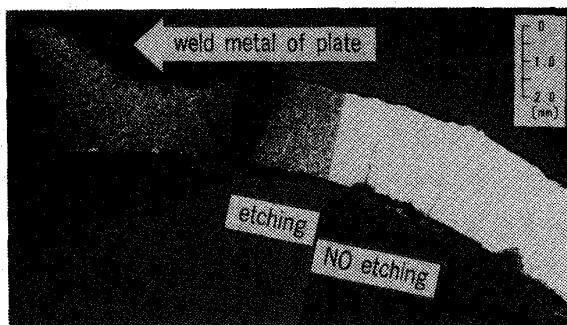
- (1) 割れは、下部節炭器の金物溶接部，曲げ加工部のピット底部にのみ生じており、直管部には認められなかった。
- (2) 貫通割れは、金物溶接部近傍のピットから生じていた。（Fig. 1）
- (3) 損傷部破面は、ピット底部からロック・キャンディ・パターン（Rock candy pattern）を示しており、曲型的粒界割れである。その外側にはストライエーション（Striation）が認められた。（Fig. 2）
- (4) ピット近傍のスケールは Fe_3O_4 が多く、 αFe_2O_3 は少なかった。割れ先端部のスケールは、 Fe_2O_3 に近かった。
- (5) p H は 7 ~ 11，溶存酸素は 0.05 ~ 0.1 ppm であった。

損傷機構は、溶存酸素によるピットの生成，アルカリによるピット内スケールの溶解と管固定金物の溶接残留応力の共同作用による S O C の発生と疲労による割れの進展と推察できる。

Fig. 1 Macrostructure of the failed tube

- (1) 残留応力低減：溶接後熱処理の実施
- (2) p H の上限，下限の規制：p H 7 ~ 9
- (3) 溶存酸素：0.05 ppm 以下

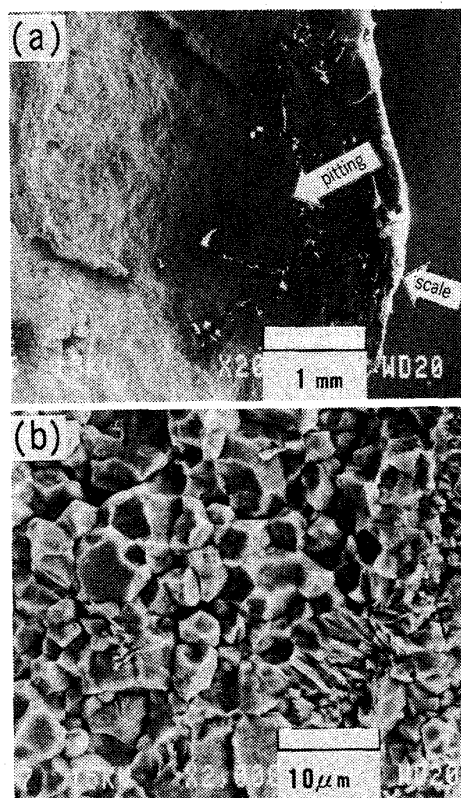
Fig. 2 Typical scanning electron micrographs of the failed tube

- (a) failed surface.
- (b) under the pitting.
