(134) 水島2高炉シャフト上部プロフィール修復工事

川崎製鉄(株) 水島製鉄所 秋月英美 松田恵嗣 庄司繁夫
高田重信 木口 満 ○妹尾義和

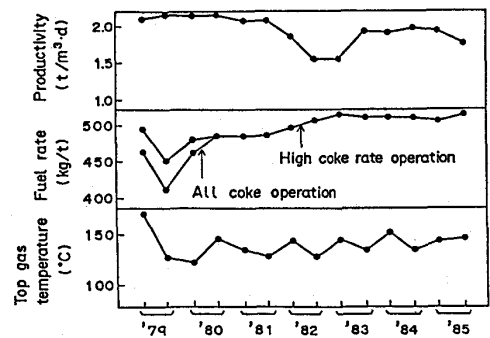
Fig. 1 Operating results at No. 2BF

2高炉は、稼動2年目からオールコークス操業、4年目からは所内エネルギー事情により高燃料比操業に移行した(Fig.1)。そのため、熱流比が低下して炉頂温度が高目に推移し、炉口レンガ寿命が低下した。昭和59年12月に測定した炉口レンガ損耗状況・炉口ウェアリング金物の状況を、Fig.2に示した。最も損耗の激しい西～南にかけては、建設当初のレンガ厚が約半分に減り、その上のウェアリング金物が60～80mmずり落ちていた。

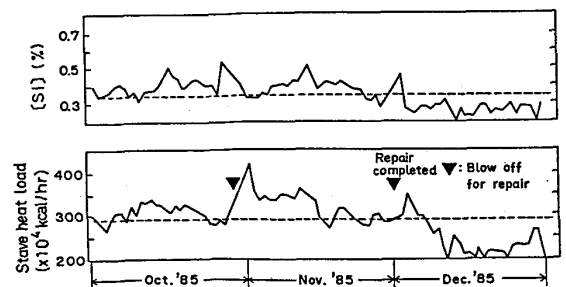
Fig. 4 Operating results

昭和60年10月から12月の〔Si〕とステープ抜熱量の推移をFig.4に示した。2回目の休風で炉口のプロフィール修復が完了すると、ムーバブルアーマーによるガス分布制御の効果でステープ抜熱量が低下し、〔Si〕の低減を達成した。吹付けしたキャストブルは、その後、休風ごとに脱落状況をチェックしているが、半年後もほぼ健全なプロフィールを保っていることが確認されている。
