新日本製鐵(株) 名古屋製鐵所 ○戸松 正博 齊藤 亨
千葉 正弘 西浦 徹也

1. 緒言 連鑄機用ロールの補修費用は、整備費に占める割合が大きいことから、各社共、整備コスト削減の重要課題として、長寿命化に取り組んでいる。今回、当所2号連鑄機に於ける摩耗(腐食)対策として、材質改善による長寿命化に好結果が得られたので報告する。

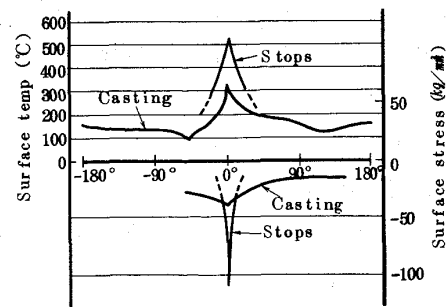
- ① 表層部のXMA分析では、亀裂の周辺にCrの欠乏部があり、粒界腐食に似た状況である。Fig.1
- ② 赤錆成分中に多量のフッ素があり、また鑄片の2次冷却水中のフッ素量が、1号機の10倍以上であることから、腐食性フッ化物による腐食とみられる。Table.1, 2
- ③ 腐食が軸方向直線状に生ずる。高速鑄造機であり、鑄片温度が高く、操業上定常にある鑄造速度0の時、熱応力大のため早期に熱疲労亀裂を起した部分である。Fig.2 故に熱疲労による微細亀裂発生、その隙間に腐食性フッ化物の蓄積、腐食、径小化という過程が推定される。

Fig.2 Thermal stress when CC machine stops.

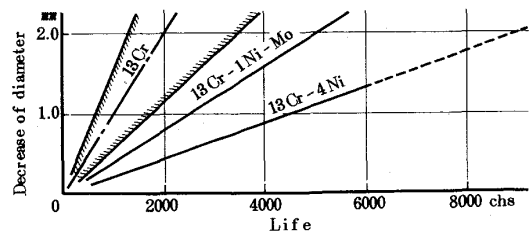
Fig.3 Life of the rollers.

腐食過程の諸要因への対策を検討したが、ロールについてはコスト増とならない様、高温強度と耐食性向上を狙った材質を選定し、実機に組込んで比較使用した結果、Niを4%添加したものが、従来寿命1500~3500chs.の2倍以上の長寿命化が可能との見通しを得た。Fig.3
