(481) 有機ライニングした構造物の防食特性 (海洋構造物の防食法—第3報)

新日本製鉄㈱ 表面処理研究センター ○増田一広 吉田耕太郎 土居一幸
 〃 研究企画部 茅根道生

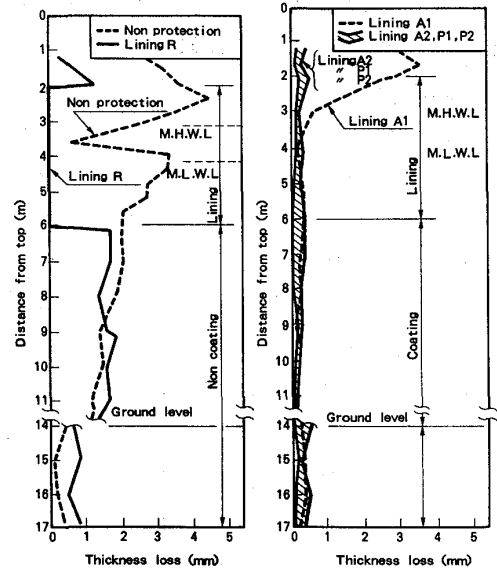
ネオプレンゴムライニング下の鋼管素地の腐食は、ほとんど認められなかった (Fig. 1) が、ゴムの劣化状態は、部位によって違うことが観察された。

ラッピング下層にジンクリッチ，又は鉛丹塗装した鋼管杭の飛沫部における腐食量は、12年間で、0.5mm以下であり、無塗装ラッピング杭より著しく小さい (Fig. 1)

海中中部の鋼管杭は、コールターレエポキシ塗装 400μm 以上，又は厚膜のマスチック塗装で12年間防食されていたが (Fig. 1) 塗膜はかなり劣化していた。

Fig.1 Thickness loss of nonprotection and lining steel pipe pile in marine environment

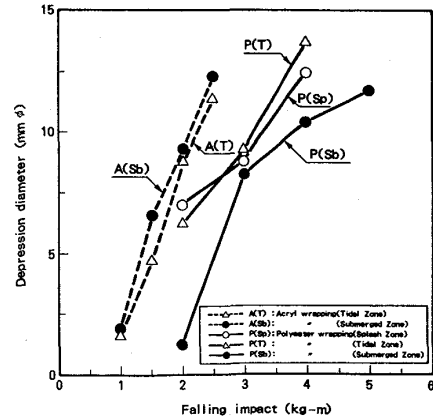
アクリルラッピングは、3年経過後飛沫部において小さなクラックを生じ、4年目の台風により一部が剥離、欠落した。(欠落部補修)これは、ラッピング材の耐衝撃強度 (Fig. 2) に起因しているものと考えられる。

Fig.2 Testing results of impact resistance of acryl and polyester FRP. (falling weight test (Impact head ASTM 5/16" 5kg w.))
