高信頼性FRPプロアの開発

新日本製鐵(株) 名古屋製鐵所 倉橋 基文
 ○今村 公平

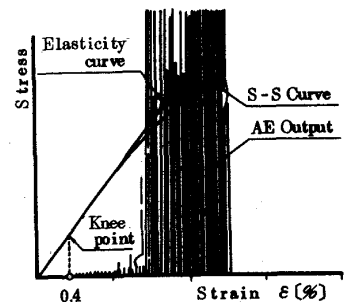
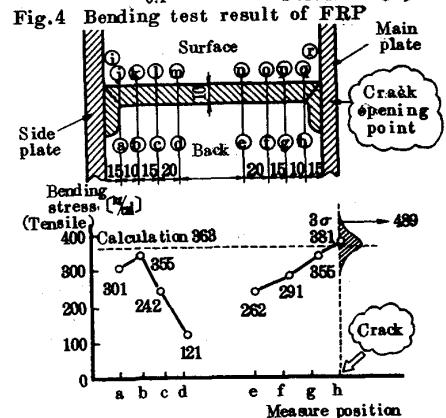
割損脱落したインペラーの破壊は羽根根元部オーバーレイのコーナー部から発生しており、原因をFig. 3のように整理し各要因の調査を実施した。その中で材料の劣化、製作上のミス、異常外力といった要因は認められず羽根の基本的な強度設計の問題に絞られた。

羽根車に発生する応力計算は一般にJIMS(日本産業機械工業会規格)に基づいて求められるが、今回歪ゲージにより応力を実測し、その結果をFig. 5に示す。測定バラツキを加味すると実応力の最大は計算値より約35%高くなり、この差も従来の強度評価に誤差を与えることになる。

以上より、破損品はニィ点の歪0.3%即ち470Kg/cm²の許容応力を羽根根元応力が上まわったために破損したものと判明した。

対策品は羽根の肉厚をアップし、オーバーレイのコーナー部を大きく滑らかにして応力をニィ点の許容応力以下におさえ、かつ実測で確認し、2年以上順調に使用している。
