1. 緒言

2. レール上首下水平き裂の発生原因

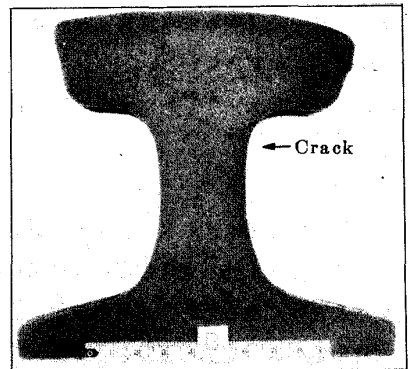
Photo. 1. Example of upper fillet crack

写真1に上首下水平き裂の典型例を示す。き裂は上首下の腹部R端に発生し, レール長手方向および腹部板厚方向に進展している。この上首下水平き裂の発生原因を解明するために, き裂部の破面解析, き裂の室内再現実験および負荷時のレール各部のひずみ測定を行った。その結果, つぎのことが明らかになった。

以上の結果から, クレーンレールの上首下水平き裂の発生原因は, 偏荷重により負荷側レール上首下部が局部的に圧縮塑性変形し, その結果, 引張残留応力が発生して車輪通過の度に圧縮, 引張の繰返し応力を受けることによる, いわゆる疲労によるものである。

- (1) 上首下部の応力集中の軽減
  - (2) 上首下部の強化
- 等が考えられる。(1)の具体策として, 腹部を半円のRにして上首下部の応力集中を最小にした新形状クレーンレール(プロトタイプI, 図2参照)を提案した。(2)の具体策としてはレール材質の高強度化や同部の熱処理による強化等があげられる。

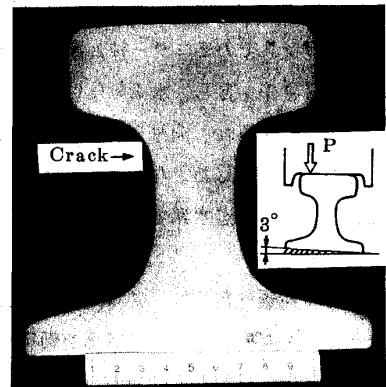
Photo. 2. Reproduced upper fillet crack

- (1) 上首下水平き裂部は疲労破面を呈している。
- (2) 上首下水平き裂を室内実験により再現できた(写真2参照)。き裂は見かけ上, 圧縮応力のみが負荷する側から発生した。
- (3) 上首下水平き裂の発生する荷重では上首下部は局部的に圧縮塑性変形しており(図1参照), したがって除荷状態では同部に大きな引張残留応力が発生している。
