焼結工場煙突ライニングの改善

新日本製鐵(株) 君津製鐵所 榑崎誠治 兼松勳治 野村光男
 中央研究本部 永井春哉 設備技術本部 大川清 川上寛明

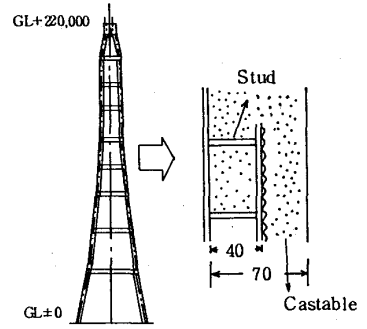
Fig. 1 Lining profile of high chimney.

高層鋼製煙突の概要をFig. 1に示す。高さ220m、内径4.5mの集合型煙突である。昭和46年に稼動を初め昭和50年より省エネルギー操業を行っている。煙突下部排ガス温度は150℃以下で操業を行っている。ライニング構造をFig. 1に示す。ライニング厚み70mm、スタッドピッチ300mm、縦横配筋はラス金網構造となっている。ライニング材は水ガラス系耐酸キャストブルを吹付施工したものである。

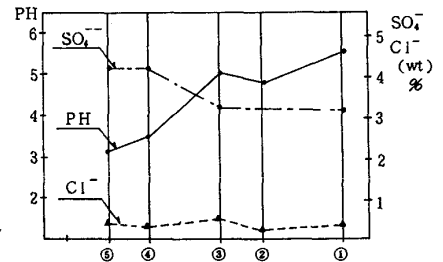
Fig. 3 Change of acid content in used castable.

3.2 調査結果 コアボーリング後の外観状況をFig. 2に示す。筒身鉄皮は厚みが数mm減肉し錆の発生がみられた。錆の成分はFe₂O₃、Fe₂O₃・H₂Oであり断面形状は多層状態であった。一方キャストブルのPH及び化学分析結果をFig. 3に示す。PHは全領域で酸性化(PH3~6)し特に鉄皮側は酸濃度が高く(PH3)になっていた。したがって当煙突の損傷原因は(1)水ガラス系キャストブルは排ガスにより徐々に中和、酸性化された。しかし脱落は起こさなかった。(2)筒身鉄皮は酸性化されたキャストブルを通して錆を発生させ腐食減肉した。と推定される。
