川崎製鉄(株)千葉製鉄所 大石 泉 ○鈴木 孝夫
今飯田 泰夫

溶銑予備処理稼働後の混銑車耐火物の損耗機構の変化を実炉解析およびテーブルテスト結果を総合し、考察を試みたので以下にその概要を報告する。

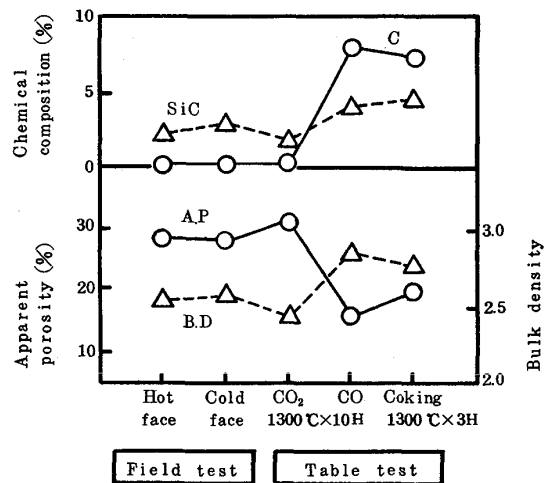
Fig. 1 Properties change of D brick

Fig. 1に、D材質のテーブルテスト結果と天井部に使用した実炉サンプルの解析結果とを示す。これらの結果を比較すると、CO₂ガスによる結果と実炉結果とが酷似しており、COガスによる結果は、れんがに大きな変化を及ぼしておらず若干緻密化の傾向にとどまっている。

混銑車耐火物として多くのSiCを配合している理由は、SiC+CO → SiO₂+2Cの反応により稼働面の組織を緻密化し、耐スラグ性・耐酸化性を向上しようという狙いであるが、Fig. 1に示したように天井部れんがでは、SiCが残存しているのに対してグラファイトが完全に消失している。すなわち、天井部ではCOガスによるSiCの酸化よりも、CO₂またはO₂ガスによるグラファイトの酸化が優先的にれんが内部まで進行したためと考えられる。

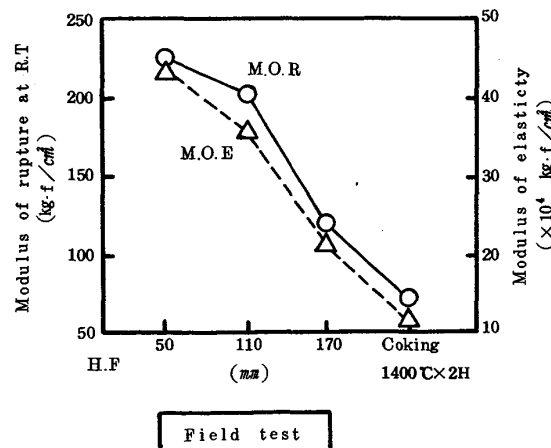
Fig. 2 Properties change of C brick

さらに、Fig. 2には、炉底に使用したC材質の解析結果を示すが、背面から稼働面にかけて曲げ強度および弾性率の大幅な上昇となつていることが判明した。

また、炉底部では、脱Si・PフラックスによるCOガスの生成およびSiCの酸化、または脱炭 → スラグ浸透による過焼結現象が主因で損傷が進行すると考えられる。
