(686) 鋼片加熱炉におけるSUS304スタッドボルトの応力腐食割れ事例と対策

新日鐵(株) 八幡技術研究部 ○溝口 茂 山本一雄
八幡 設備部 山田昌寿

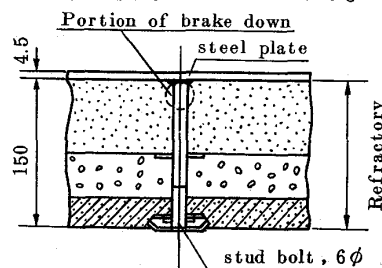
Fig. 1 Arrangement of stud bolt.

スタッドボルト（以下ボルトと省略）は，Fig.1 に示すように，加熱炉天井鉄皮（SS41，4.5 mm厚）に抵抗溶接で植付けられ，断熱材を固定する役を果している。なお鉄皮温度は約 $60^{\circ}C$ ，炉内温度は $600\sim 800^{\circ}C$ であった。断熱材の落下は稼動3年後に生じた。

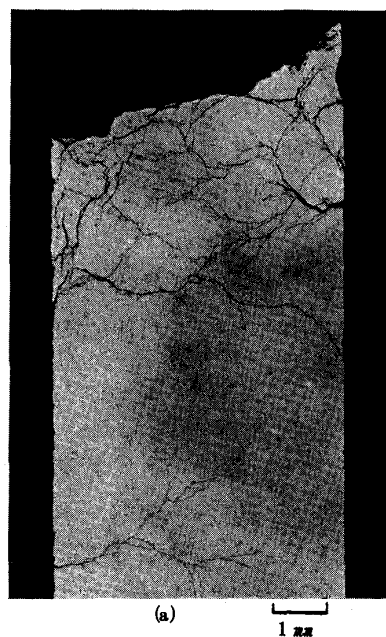
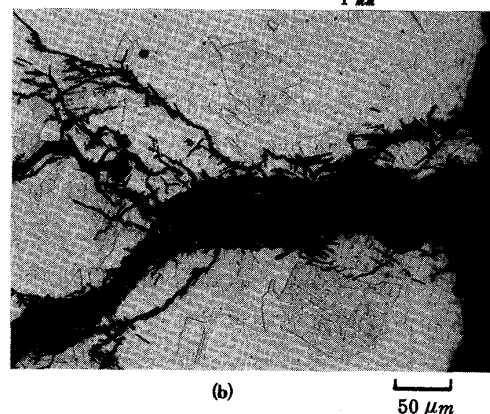
Fig. 2 Micro-structure of SCC fracture of stud bolt (SUS 304).

- (1) 折損ボルトには Fig.2-(a) に示すように，外表面から内部に伝播した多数のき裂が存在する。このき裂は無数に枝分れしており，Fig.2-(b) に示すように貫粒型である。なお炭化物の析出が認められないことから，ボルト-断熱材界面は $400^{\circ}C$ 以下と推定された。
- (2) 折損ボルトの表面近傍の Hv 硬さは，新品ボルトに比較して $\Delta Hv = 10\sim 40$ 上昇していた。これは歪量に換算すると $1\sim 4\%$ に相当する。
- (3) 折損ボルトの腐食生成物には 40 ppm，鉄皮の錆には 150 ppm，鉄皮と接触していた断熱材（シリカボード）には 400 ppm の塩素イオンがそれぞれ検出された。なおボルトの腐食生成物および鉄皮錆の溶出水 pH は $6.5\sim 6.8$ であった。
- (4) 以上の結果，SUS 304 スタッドボルトの使用条件（環境）は Table 1 のようになり，応力腐食割れを誘発し易い状態にあったと推定された。

SUS 304 スタッドボルトの折損は応力腐食割れが原因であった。したがって同種の事故防止には塩素イオンの混入を阻止する（冷却海水の漏れ防止，断熱材の選定）と同時に，耐応力腐食割れ材料（例えば SUS 310 S）を使用することがあげられる。
