# 塗装ステンレス鋼板の腐食に及ぼす塗膜性能の影響

技術報告

福本 博光\*・埜本 敏江\*・加藤 良一\*・前北 杲彦\*

## Effect of Paint Film Properties on the Corrosion Behavior of Pre-coated Stainless Steels

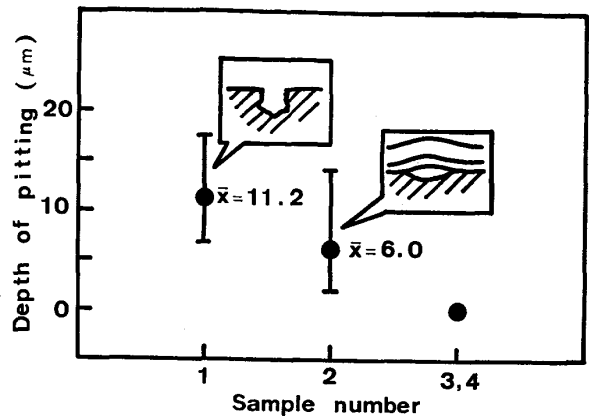
Fig. 3. Depth of pitting of specimens after 3 Y out-door exposure test.

3年経過後に腐食が認められた試験片では、腐食部の塗膜を切り取り、腐食生成物を除去した後に、顕微鏡で観察し、焦点調整で腐食孔の深さを測定した。さらに、最も深い腐食部の断面を顕微鏡で観察し、腐食孔の形状を調査した。腐食孔深さの測定結果を Fig. 3 に示す。試験片 No. 1 には、深いつぼ形の腐食孔が認められた。腐食孔の深さは平均  $11.2 \mu\text{m}$  であり、従来の報告<sup>5)</sup>とほぼ一致している。試験片 No. 2 には直径 2~3 mm の塗膜ふくれ部で、浅い皿形の腐食孔が認められた。腐食孔の直径は 10 数  $\mu\text{m}$  で、深さが平均  $6.0 \mu\text{m}$  であった。

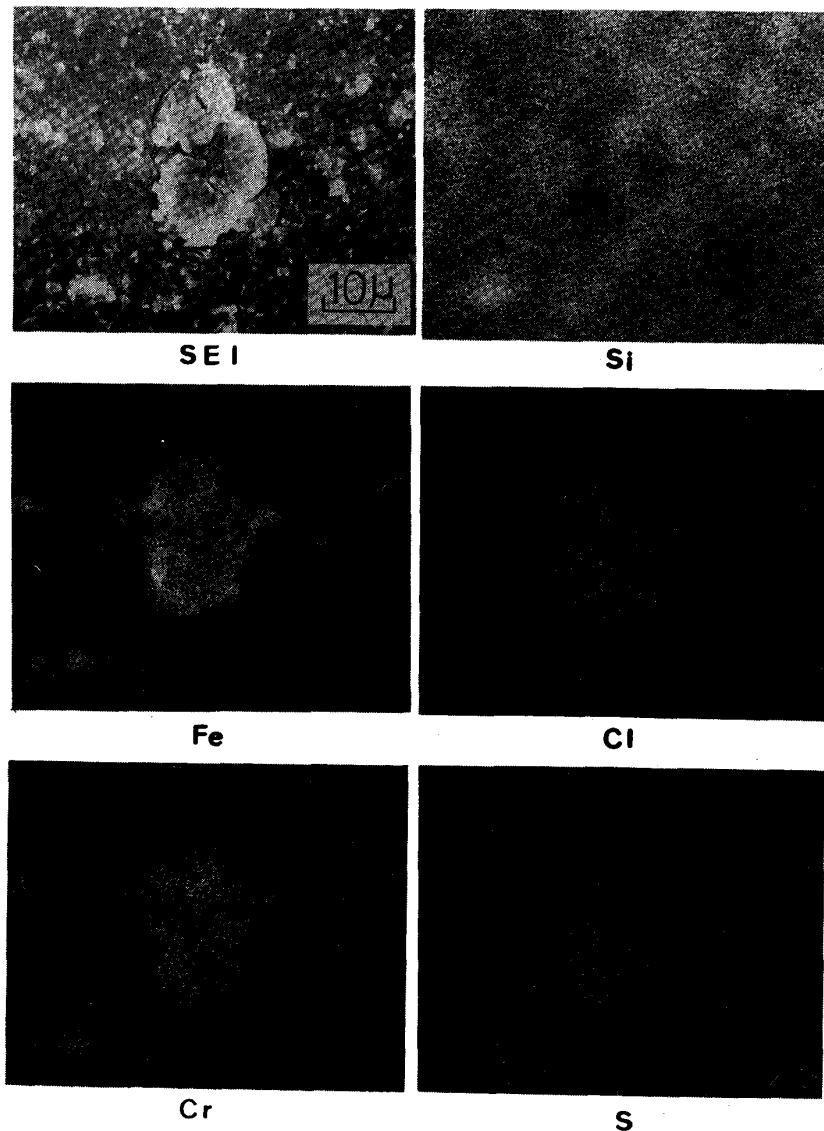
Photo. 2. X-ray images of corroded painted stainless steel (No. 2) by EPMA.

3年経過後の試験片 No. 2 に生じた腐食部を EPMA で面分析した結果を Photo. 2 に示す。腐食部には、Fe, Cr, Cl, S が検出され、腐食生成物は、Fe, Cr の塩化物または硫酸塩であると推察される。

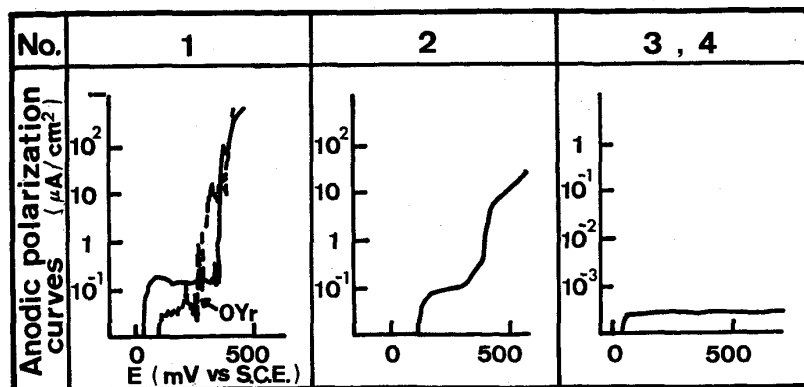
Fig. 4. Anodic polarization curves of specimens after 3 Y outdoor exposure test.

3年経過後の各試験片の陽分極曲線を Fig. 4 に示す。試験片 No. 1 では、破線で示した暴露前の曲線と比較して、不動態維持電流が大きくなっていた。試験片 No. 2 では、暴露前は塗膜抵抗が高く、電流が測定されなかったが、3年経過後には、試験片 No. 1 に似た分極挙動を示した。これは、塗膜が紫外線的作用を受けやすく (Fig. 1)、塗膜に割れを生じて下地金属が露出したこと、水の層をもつ塗膜ふくれが多数生じたために分極の対象面積が拡大したことなどに起因すると考えられる。試験片 No. 3, No. 4 では、暴露前は塗膜抵抗が高く、電流が測定されなかったが、3年経過後には、 $10^{-3}$ ~ $10^{-4} \mu\text{A}/\text{cm}^2$  程度の微小電流が測定された。しかし、

分極に対する電流の応答が緩慢であったことから、塗膜の抵抗は、ポテンショスタットの入力インピーダンス ( $10^{12} \Omega$ ) に近い値であると考えられる。

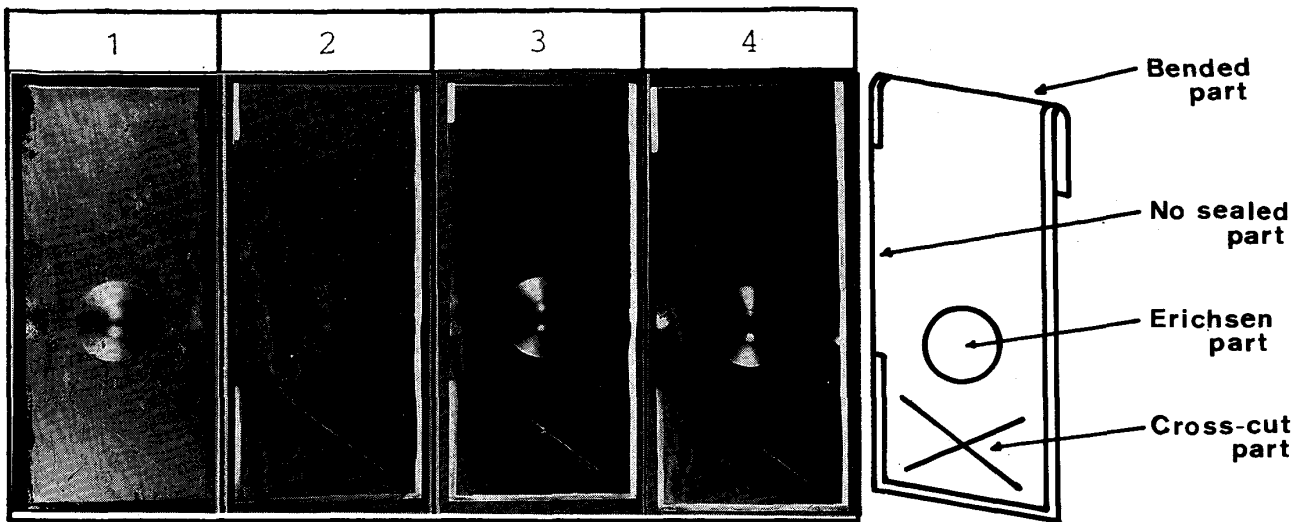
Photo. 3. Appearance of specimens after 6 500h CASS test.

CASS 試験 6500 h 経過後の表面外観を Photo. 3 に示す。試験片 No. 1 には、全面に腐食が認められた。暴露試験の場合と同様に、腐食が、折り曲げ部、エリクセン押し出し部などの加工部に集中する傾向は認められなかった。試験片 No. 2 には、全面に塗膜ふくれ、赤さびが認められた。試験片 No. 3 には、平坦部に変化は認められないが、端面部、クロスカット部に塗膜はく離が発生し、腐食が認められた。試験片 No. 4 には、塗膜ふくれは認められないが、端面に腐食の形跡が認められた。

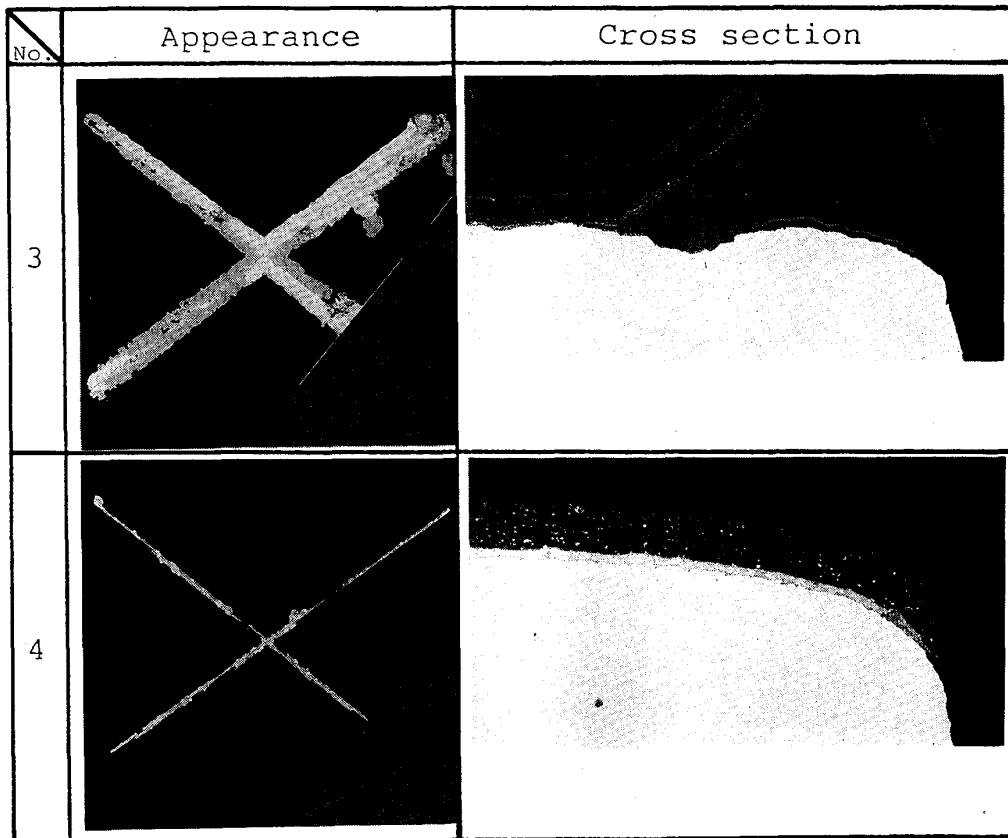
Photo. 4. Cross section of cross-cut parts and edge parts after 6 500h CASS test.

試験片 No. 3, No. 4 のクロスカット部 (強制はく離後) の拡大および端面部の断面を Photo. 4 に示す。試験片 No. 3 には、クロスカット部に沿って塗膜ふくれが発生し、部分的に塗膜はく離が認められた。クロスカット部に粘着テープを圧着させ、直ちに引き離す方法で強制的にはく離すると、Photo. 4 に示したように約 3 mm 幅で塗膜はく離した。また、はく離部には下地金属の腐食 (Photo. 4 の白色部) が認められた。試験片 No. 4 のクロスカット部を強制的にはく離すると、部分的に幅 0.5 mm 程度の塗膜はく離が認められたが、下地金属の腐食は認められなかった。

また、試験片 No. 3 の端面部には、塗膜はく離が認められ、下地金属に皿形の腐食孔が認められた。試験片 No. 4 の端面部には、塗膜はく離、下地金属の腐食は認められなかった。

4000 h 経過後に 0.1mm に達し、その後著しい塗膜はく離の進行は認められなかつた。試験片 No. 3 には、端面部の塗膜はく離が 5000 h 経過後に認められ、6500 h 経過後には、3mm に達していた。塗膜はく離が急に進行したのは、塗膜はく離部で下地金属が腐食し (Photo. 4)、この腐食生成物が塗膜を押し上げたためと考えられる。

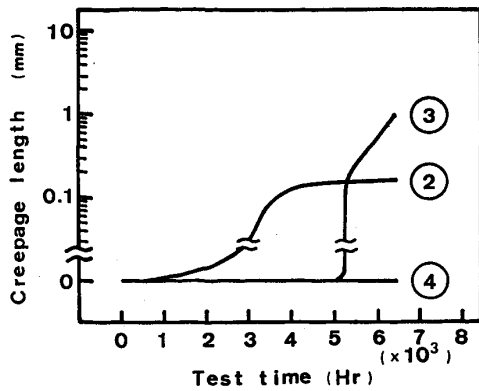
Fig. 5. CASS test results of specimens.

各試験片の端面部に発生した塗膜はく離の経時変化を Fig. 5 に示す。試験片 No. 2 には、1000 h 経過後に塗膜ふくれが認められ、端面部の塗膜はく離長さは

暴露3年経過後に塗膜はく離が認められなかつた試験片 No. 3 と No. 4 との間に、CASS 試験では有意差が認められた。これは、Fig. 2 に示したように、試験片 No. 3 の下塗り塗膜の方が、試験片 No. 4 よりも、下地金属との耐水密着性が経時的に低下しやすいために生じたと考えられる。

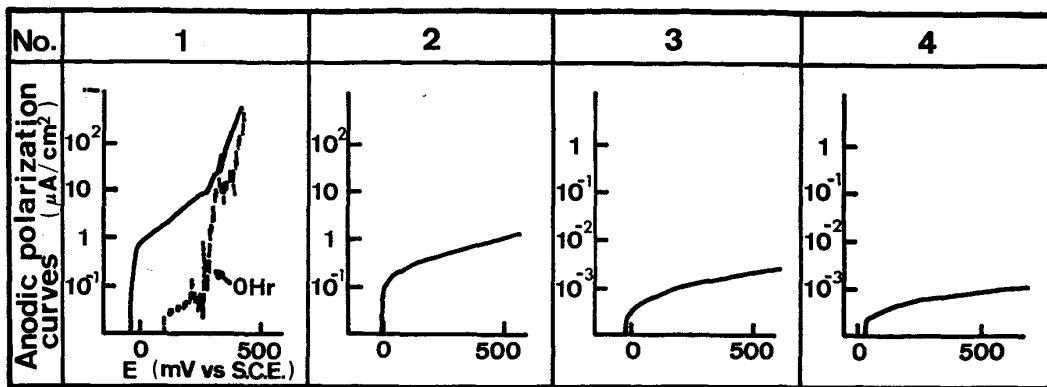
Fig. 8. Anodic polarization curves of specimens after 6500h CASS test.

6500 h 経過後の試験片の陽分極曲線を Fig. 8 に示す。試験片 No. 1 では、破線で示した試験前の曲線と比較して、不動態維持電流が大きく、不動態皮膜が不均質であることを示している。試験片 No. 2 では、試験前は塗膜抵抗が高く、電流が測定されなかったが、6500 h 経過後には電流が測定された。試験片全面に塗膜ふくれが生じ、Cl<sup>-</sup> イオンが塗膜を通過して拡散したこと、腐食生成物に塗膜が押し上げられて塗膜欠陥が生じたことなどにより、塗膜抵抗が低下し、電流が流れやすくなったものと考えられる。試験片 No. 3, No. 4 では、試験前は塗膜抵抗が高く、電流が測定されなかったが、6500 h 経過後には、 $10^{-3} \mu\text{A}/\text{cm}^2$  程度の微小電流が測定された。
