# SUS 304 製スタッドボルトの応力腐食割れ事例 技術報告

## Stress Corrosion Cracking of SUS 304 Stud-Bolt

Shigeru MIZOGUCHI, Kazuo YAMAMOTO and Masahisa YAMADA

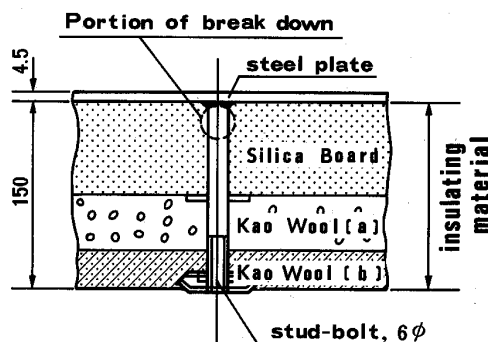
Fig. 1. Arrangement of stud-bolt.

鋼片加熱炉は装入側から予熱帯→加熱帯→均熱帯に区分され、その雰囲気温度は 600°C~1 300°C にわたる。ボルトの折損は、炉温が相対的に低い予熱帯 (600°C~800°C) で発生した。

配置された炉床から高さ 2 m の天井鉄皮 (SS 41-4.5 mm 厚, 以下鉄皮と略) に抵抗溶接で植え付けられ, 鉄皮側からシリカボード, カオウール (a), カオウール (b) 三層の断熱材を固定している SUS 304 製スタッドボルトが, 稼働 3 年後に数百本折損して約 20 m<sup>2</sup> の断熱材が落下した. なお, 鉄皮温度は 60°C 以上で, 燃焼ガスの理論露点は 58°C である. したがって, 炉温が低下した場合には, 鉄皮・ボルト/断熱材界面に結露する可能性がある. また, 加熱炉の操業履歴で特徴的なことは, 稼働開始から 6 か月後にスキッドパイプの損傷により, 冷却海水の漏洩事故を起こしていたことである. 海水漏洩は, 予熱帯~加熱帯にかけてのスキッドパイプの 2 箇所から生じたが, 加熱炉の能力低下が小さかつたため, その後 5 日間は海水漏洩状態で連続操業が行われた. 漏れた海水は高温蒸気となつて加熱炉内にたまり, 煙突から炉外に排出された. この間, 当然のことながらその一部は天井断熱材に吸収されている. なお, スキッドパイプの補修は, 加熱炉停止・冷却 (3 日) 後に行い, 天井断熱材は原状のまま使用を継続されていた.

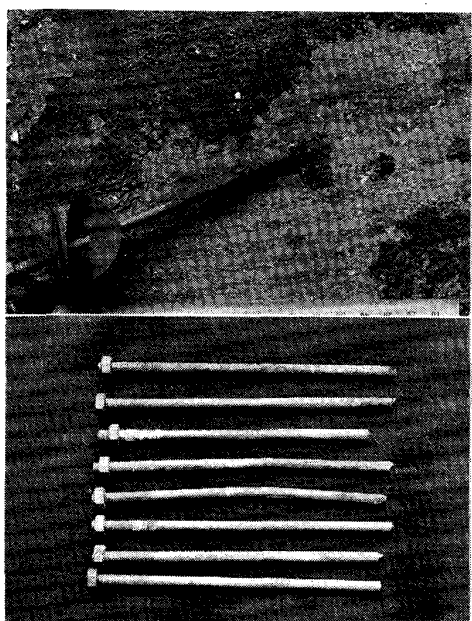
Photo. 1. Appearance of the failed stud-bolts.

Photo. 1 に示すように, ボルトは鉄皮との付け根近傍から折損しており, ボルトおよび鉄皮の表面には赤錆

が発生していた. また Photo. 2 に示すように, 鉄皮と接していた内層断熱材 (シリカボード) には錆色が転写されていた (写真で黒く見える部分), これらの事実は, 鉄皮/シリカボード, ボルト/シリカボードのそれぞれの界面が湿潤状態になつていたことを示唆する.

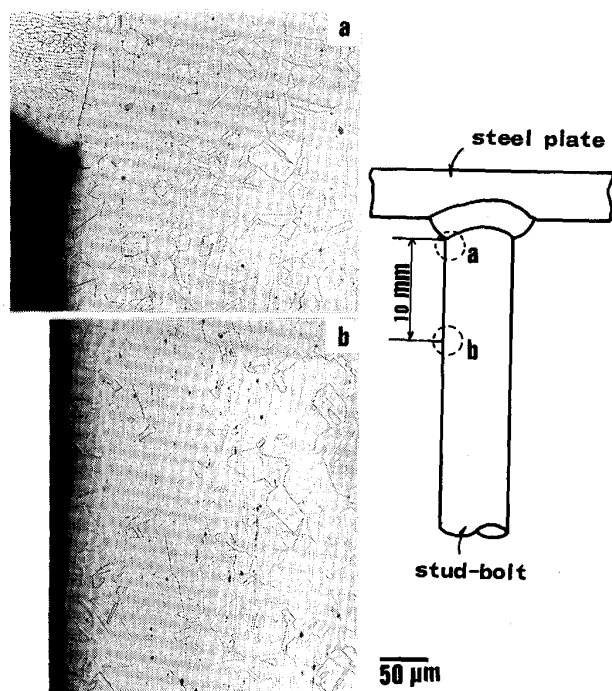
Photo. 3. Microstructure of longitudinal section of SUS304 stud-bolt before use.

ボルトは, 冷間線引加工→固溶化処理→ねじ転造によつて製造されたものであつた. Photo. 3 は, 事故品と同一ロッドの未使用ボルトを同一条件で抵抗溶接したものの付け根近傍のマイクロ組織であるが, 正常なオーステナイト組織を呈している. また, Table 1 に折損したボルトの成分分析結果を示すが, いずれの成分も SUS 304 の規格内にある. したがって, ボルトの折損はその

製造履歴に起因したものとは考えられない。

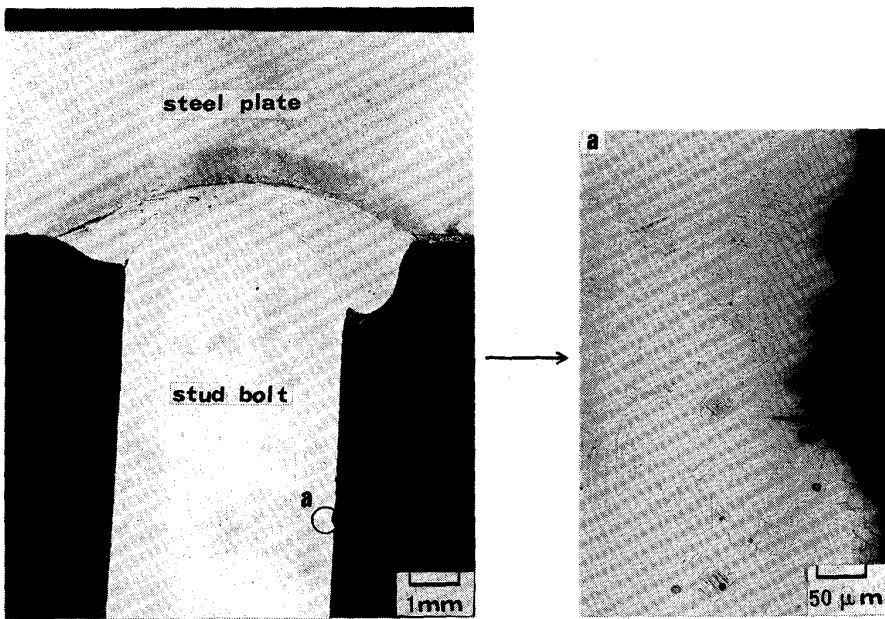
Photo. 4. Micrographs of longitudinal section and selected area of pitting corrosion for the SUS304 stud-bolt (Sample; A).

(1)供試ボルト(A):見掛け上は健全でも付け根近傍外表面には、ボルト/シリカボード界面で生じたすきま腐食によると考えられる浅い食孔が発生していた。この食孔底部には SCC の初期段階と思われる、ボルト軸方向にほぼ直角な微小き裂が認められた。なお、ボルトの母材および熱影響部ともに正常なオーステナイト組織であることから、炭化物析出下限域といわれる  $400^{\circ}\text{C}$  以上に昇温した形跡はないと判断できる (Photo. 4)。

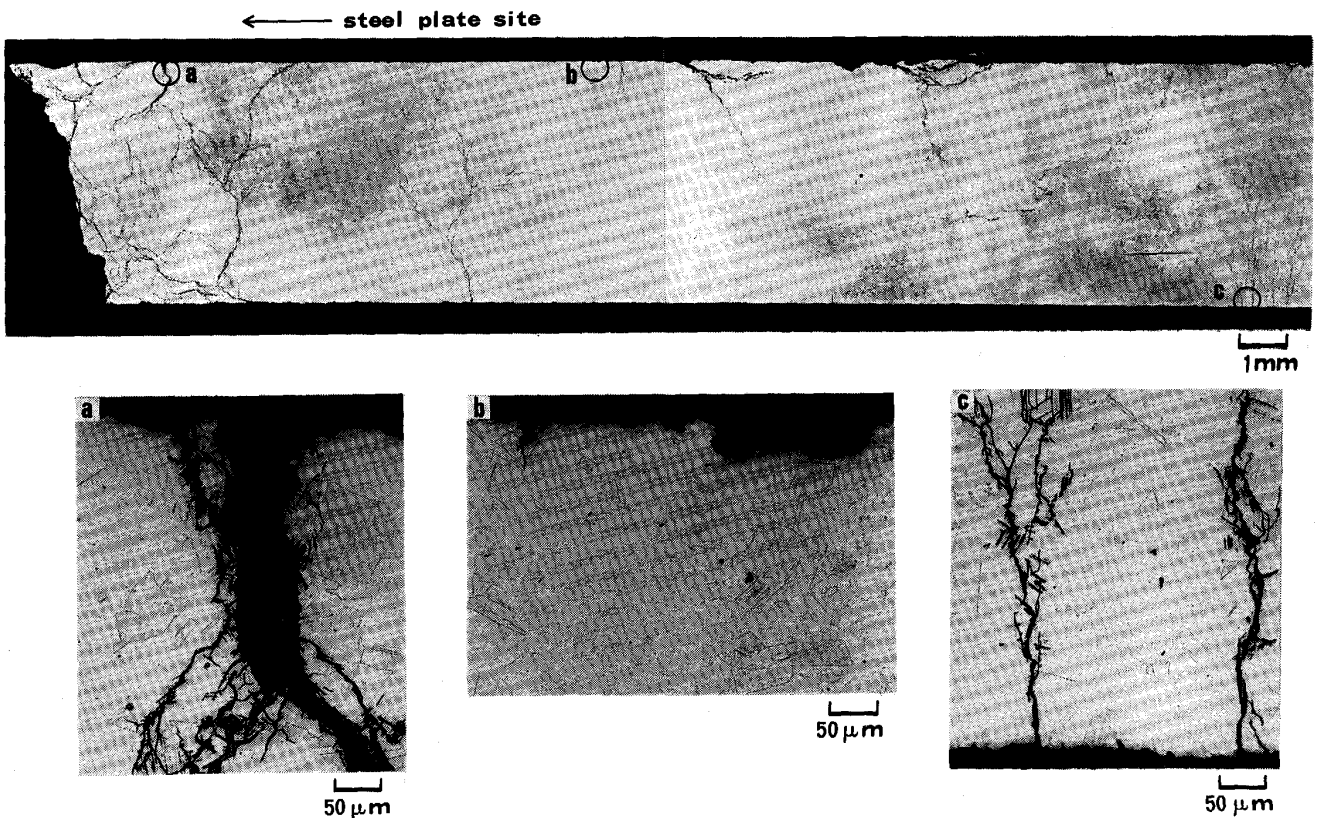
Photo. 5. Micrographs of longitudinal section and selected areas of SCC initiation for the SUS304 stud-bolt (Sample; B).

(2)供試ボルト(B):外表面(食孔底部)から、ボルトの軸方向に  $45^{\circ}\sim 90^{\circ}$  の傾きをもった貫粒き裂が多数発生し、内部に伝ば・枝分かたれている。このようなき裂形態はオーステナイトステンレス鋼の塩化物による SCC によく見掛けられる。

き裂はボルトの付け根から長さ方向約 30 mm の範囲内に発生しているが、この部分は正常なオーステナイト組織である。したがって、この場合もボルトは  $400^{\circ}\text{C}$

以上に昇温していないと判断できる (Photo. 5)。

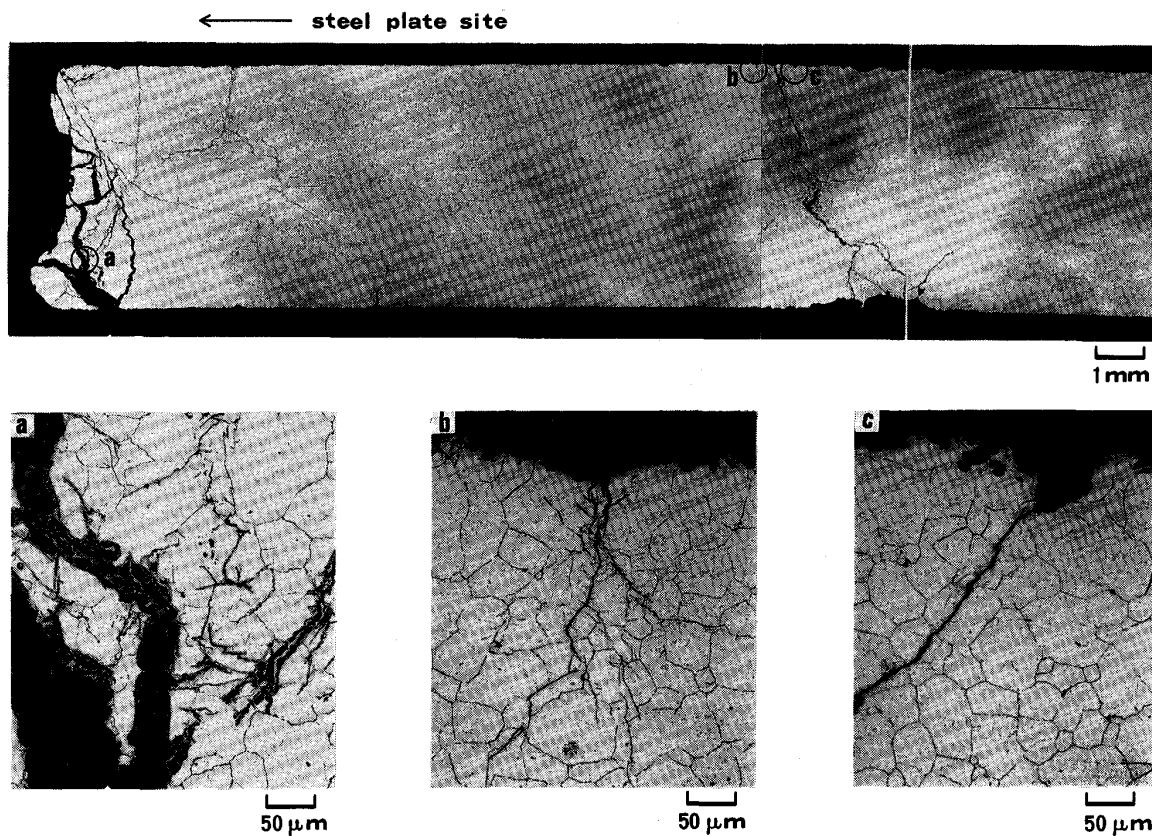
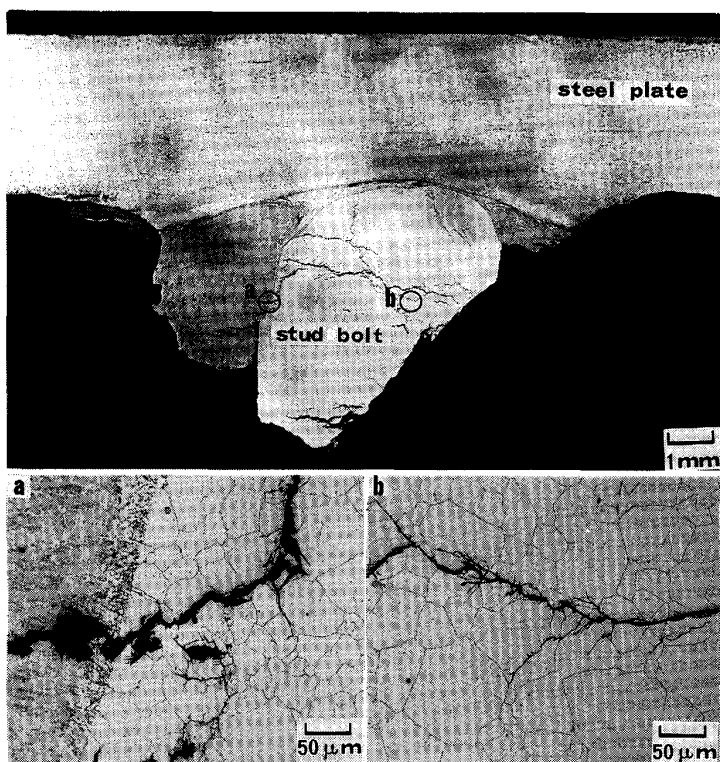
(3)供試ボルト(C):き裂はボルト軸方向にほぼ直角に、外表面(食孔底部)から発生しており、供試ボルト(B)と同じく貫粒型である。特徴的なのは、ボルトの全長にわたって粒界炭化物が析出していることである。したがって、このボルトは  $400^{\circ}\text{C}\sim 800^{\circ}\text{C}$  の粒界炭化物析出温度域の高温側(黒褐色のスケール生成から判断)に昇温したものと推定される。ただし、ボルトの昇温は断熱材の脱落后に生じたものと考えられるから、き裂発生時のボルト温度は  $400^{\circ}\text{C}$  以下であったと考えるのが妥当であろう (Photo. 6, Photo. 7)。

Photo. 6. Micrographs of longitudinal section and selected areas of SCC initiation for the SUS304 stud-bolt (Sample; C).

Photo. 7. Micrographs of longitudinal section and selected areas of SCC propagation for the SUS304 stud-bolt (Sample; C).

(2) 同種の事故防止対策としては, 環境への Cl<sup>-</sup> 侵入を防ぐこと, すなわちスキッドパイプの漏水防止のための保守管理徹底と Cl<sup>-</sup> を含有しない断熱材を使用すること, および材料側の対策としては SCC を生じにくい鋼種を適用することである。貫粒型の SCC 抵抗<sup>7)</sup> は, SUS 304 < SUS 316 < SUS 310S ≪ SUS 430, 15/18Cr-12/15Ni-3/5Si 系オーステナイトステンレス鋼, の順となり, 当該環境では炉寿命 (約 10 年) および溶接性を考慮して SUS 310S を推奨した。

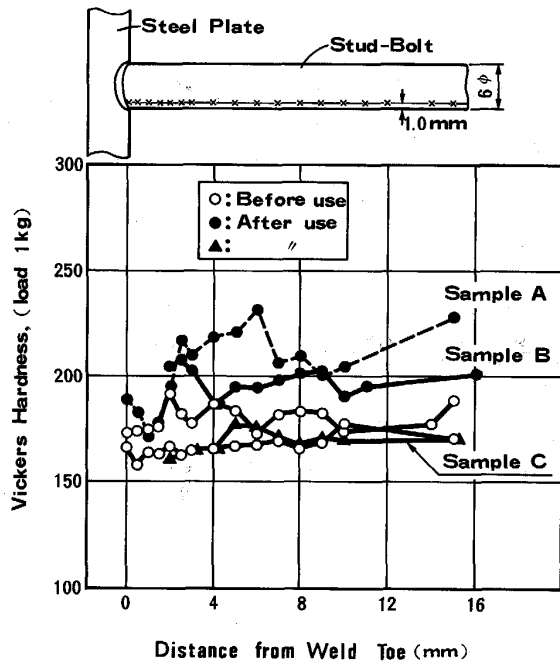
Fig. 2. Vickers hardness of stud-bolts along longitudinal section.

(1) Fig. 2 に示すように、微小き裂が認められた供試ボルト(A)および折損・粒界炭化物未析出の供試ボルト(B)の HV 硬さは 170~230 の範囲にあり、未使用ボルトの HV 硬さ 160~190 に比較して  $\Delta\text{HV}$  10~40 高くなっている。これは稼働中の負荷応力が原因で、ボルトに一種の加工硬化が生じたものと推定される。この場合の負荷応力は、断熱材を支持するために生じる軸方向の引張応力(設計応力  $\approx 0.07 \text{ kgf/mm}^2$ )であるが、これはボルトに加工硬化を生じさせるほど大きくない。したがって、操業中にボルトに発生する高い応力源を考えなければならない。この応力源としては、操業中の加熱炉の振動→断熱材およびボルトの横(左右)ゆれ→ボルト付け根近傍に曲げ応力発生が考えられる。

(2) 供試ボルト(A)~(C)と未使用ボルトの HV 硬さの差から、稼働中のボルトにどの程度の歪みが生じていたかを、既存データより定量評価を試みた。すなわち、Fig. 3<sup>1)</sup> に示す硬度と冷間加工率の関係から、 $\Delta\text{HV}$  10~40 に相当する歪み(冷間加工率)は 1%~4% と推定した (Fig. 2 と Fig. 3 では試料が異なるため絶対値の比較はさけ、 $\Delta\text{HV}$  の値で評価した)。

(3) 供試ボルト(C)の HV 硬さは 160~180 で、未使用ボルトとほぼ等しい。これは、ボルトが粒界炭化物析出温度域の高温側に昇温したため、一種の応力除去焼なまし(SR)が施されて、負荷応力による加工硬化が消滅したものと考えられる。

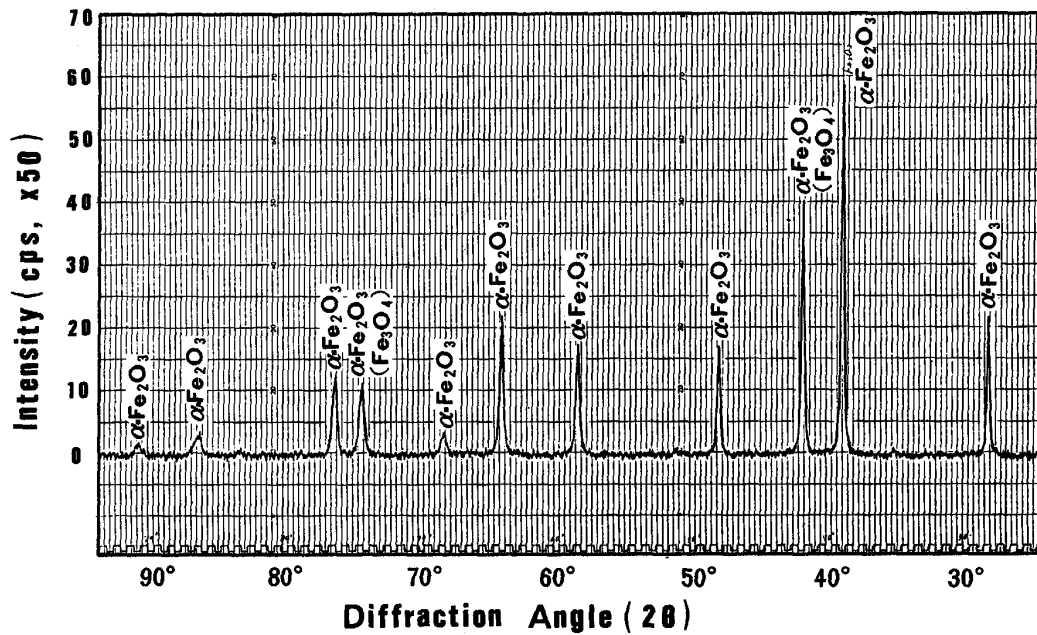
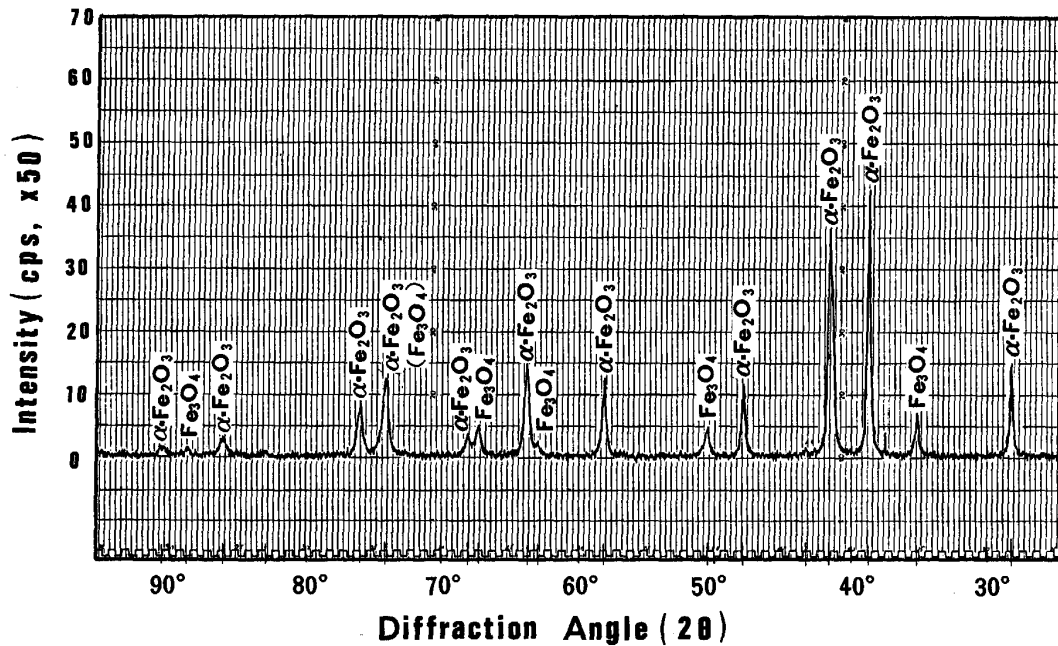
(1)ボルトおよび鉄皮の錆の主成分は  $\alpha\text{-Fe}_2\text{O}_3$  と同定されたが、 $\alpha\text{-Fe}_2\text{O}_3$  は室温~570°C の乾食でも生成することが知られている<sup>2)</sup> ため、同定されたものが湿食で生じたものかどうか区別できない。

ところで、 $\alpha\text{-FeOOH}$  は約 470 K で、 $\beta\text{-FeOOH}$  は約 570 K で脱水して  $\alpha\text{-Fe}_2\text{O}_3$  になることが知られている<sup>3)</sup>。したがって、当該錆の主成分として同定した  $\alpha\text{-Fe}_2\text{O}_3$  は鉄皮・ボルト/シリカボードの界面が湿潤状態の時に生成したオキシ水酸化鉄が、ボルトの折損→断熱材脱落による昇温によつて生じた結果とも考えられる。

Fig. 4. X-Ray diffraction pattern and analysis of rust formed on the surface of stud-bolt.

Fig. 5. X-Ray diffraction pattern and analysis of rust formed on the surface of steel plate.
